## Dois Casos Reais de Análise de Conformidade de Concreto

Eng. M.Sc. Thomas Carmona

## Caso 1

## Caso 2

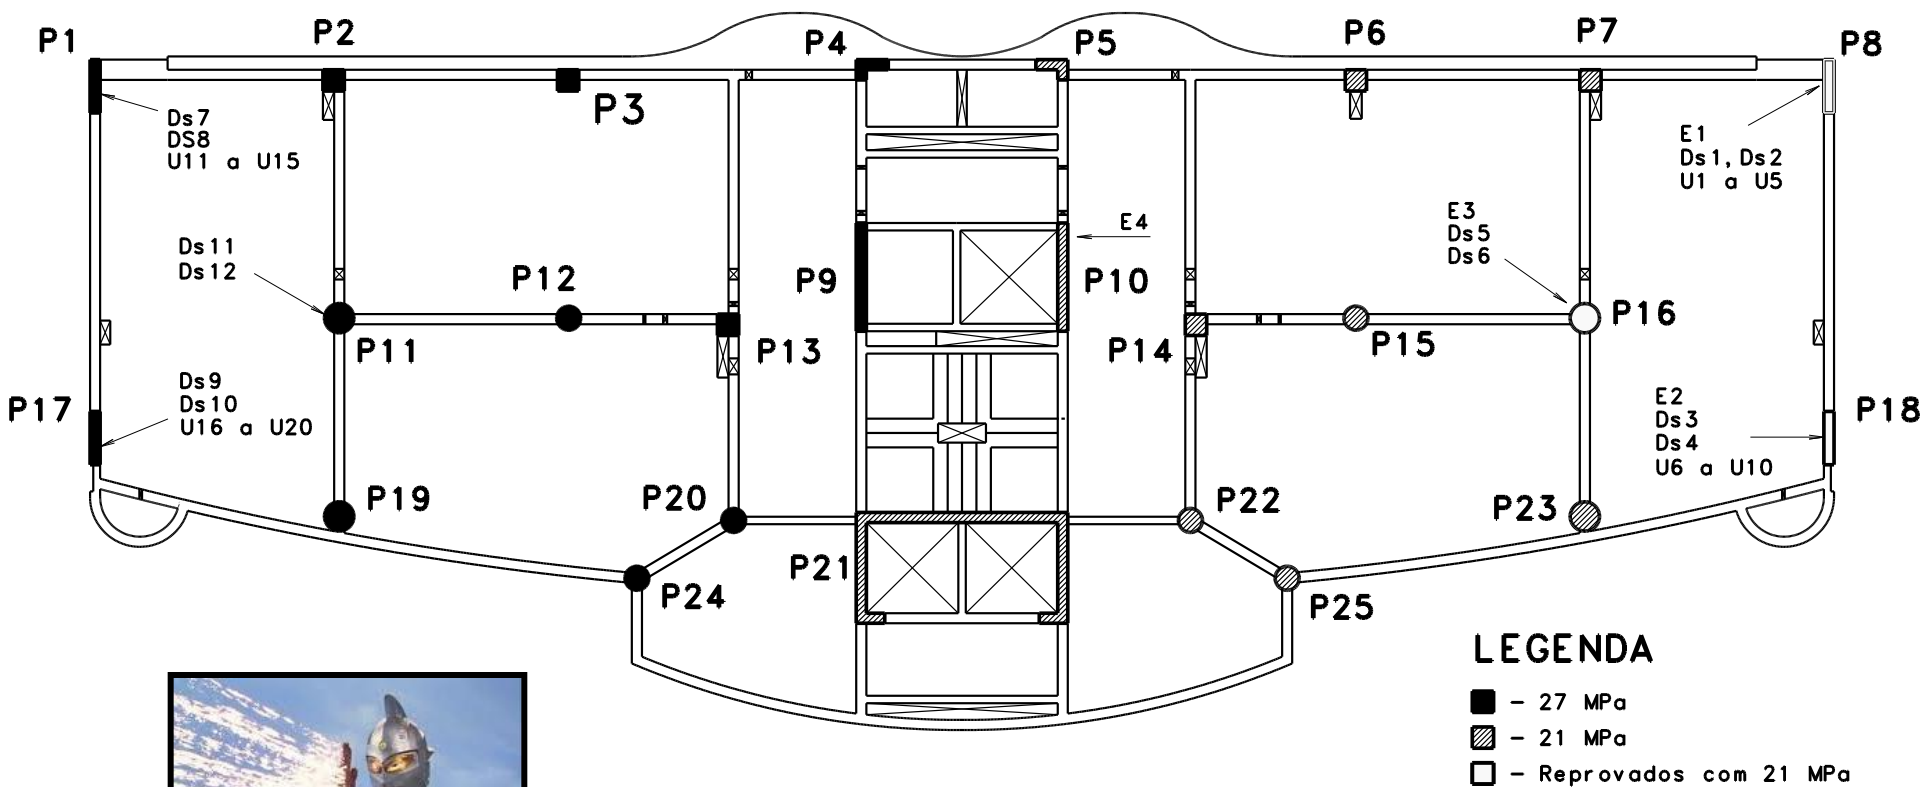
Resultados da Verificação e Locação de Ensaio Complementares

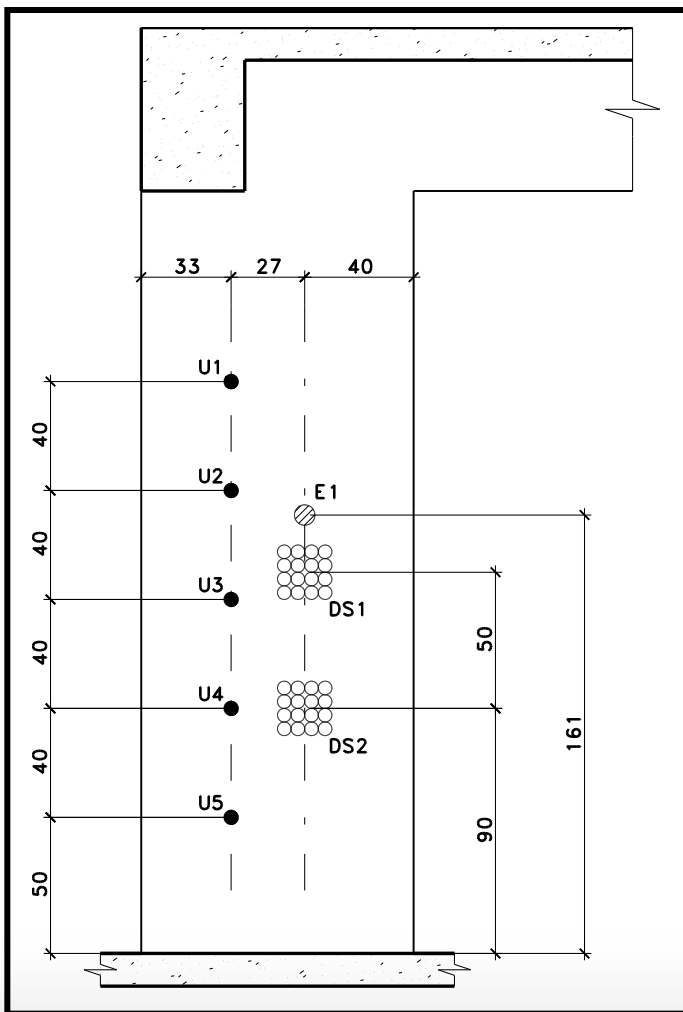
Resultados da Verificação e Locação de Ensaios Complementares

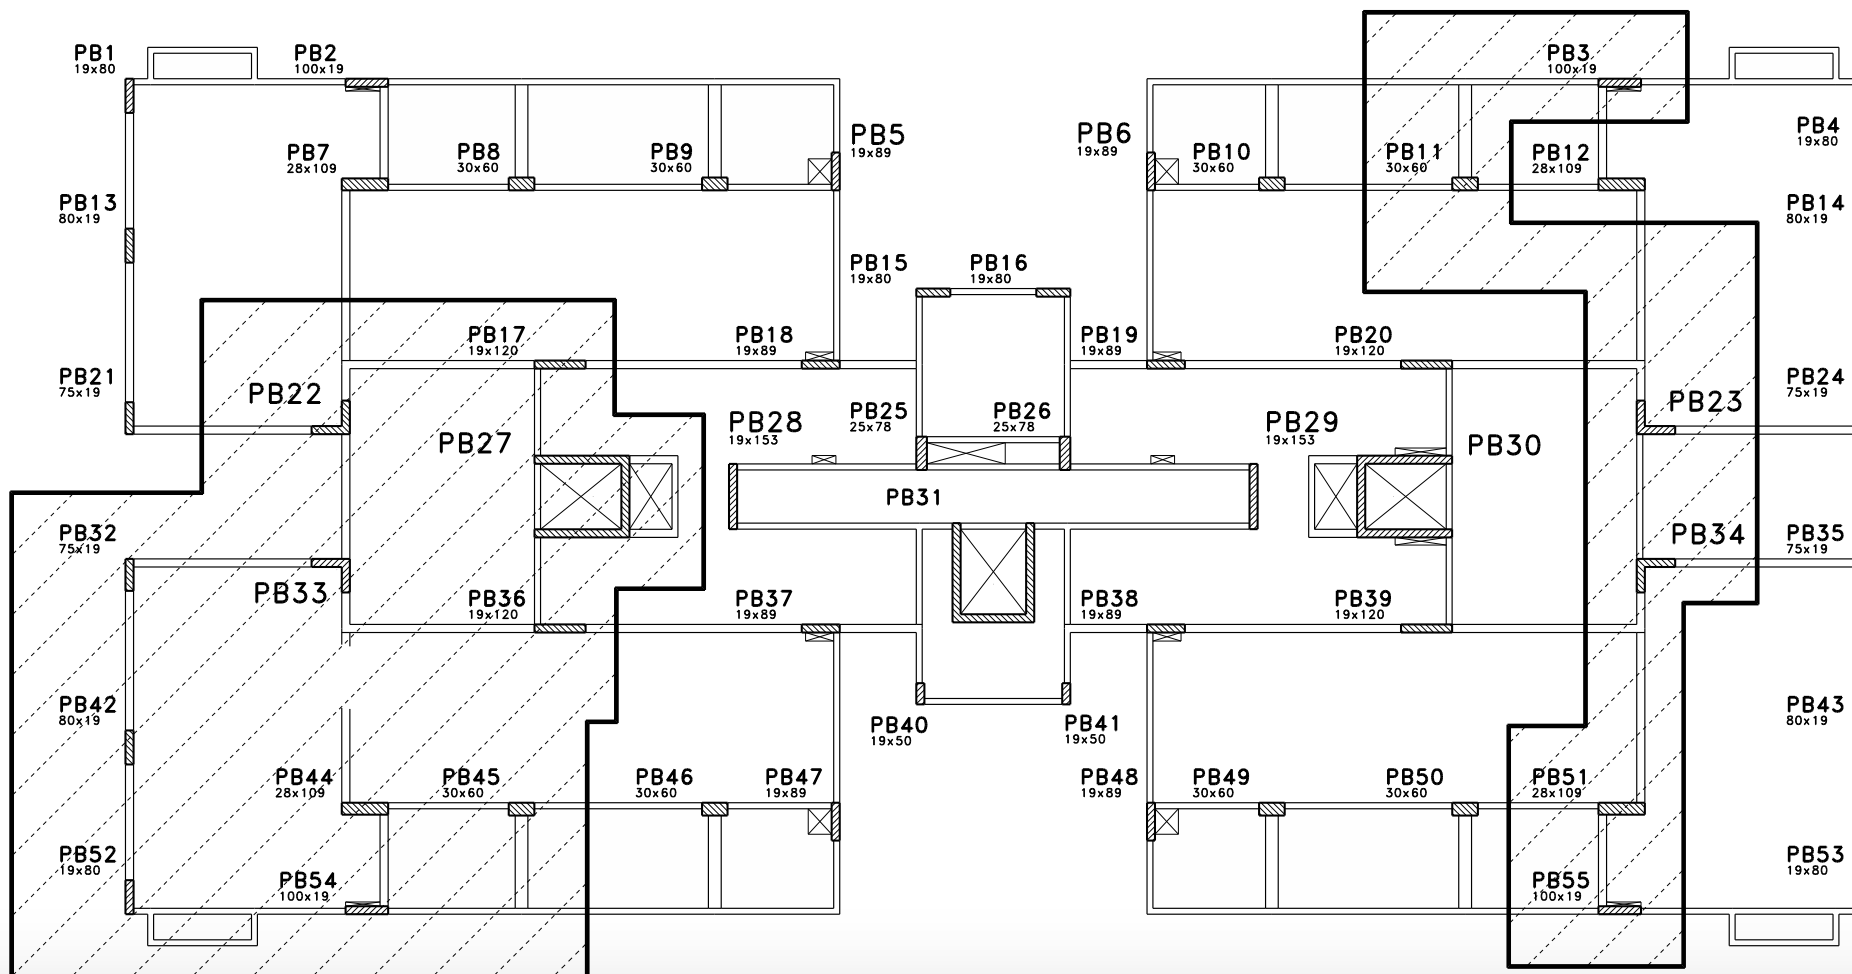
## Mapeamento Pilares – Torre 2 – Térreo ao 1º

27 MPa

18 MPa

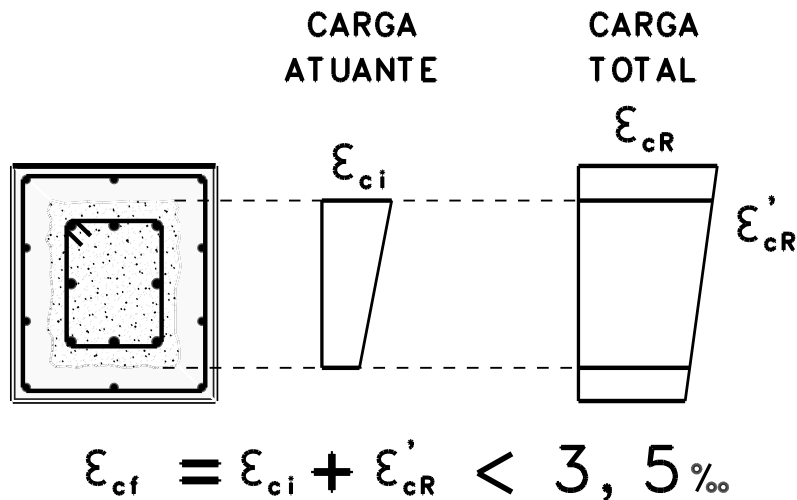
Projeto de Reforço – Torre 2 – Térreo ao 1º Pav.

Necessário verificar a capacidade residual de deformação do pilar original para transferência das novas cargas ao reforço.

Este assunto é muito controverso e portanto é melhor ser conservador!

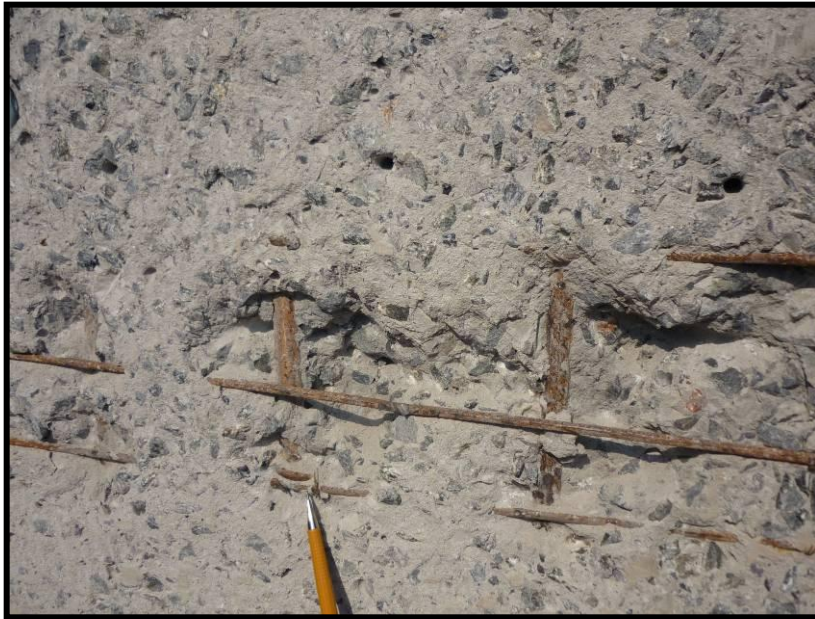
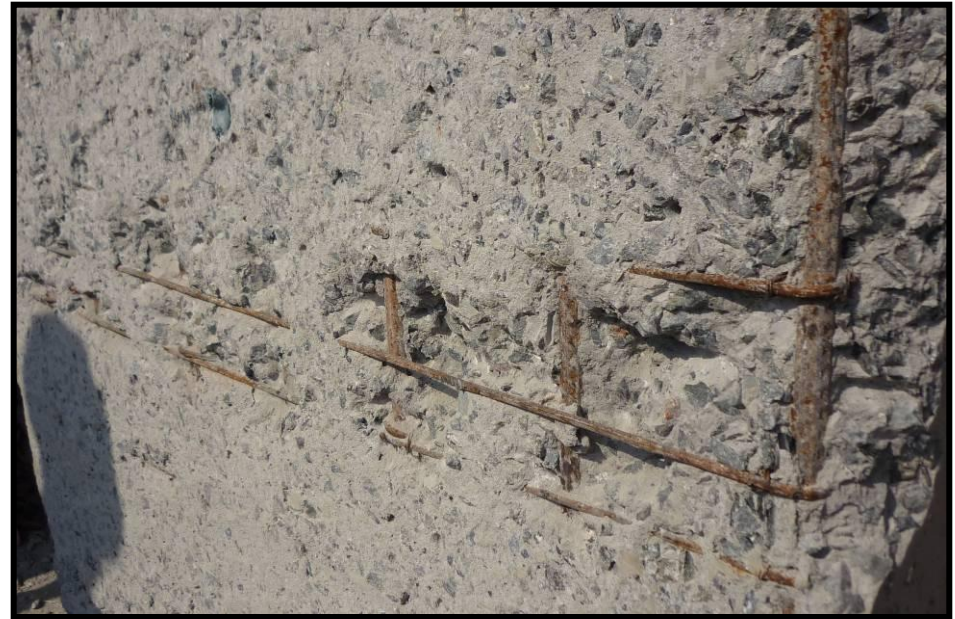
Uma descoberta estarrecedora!

Após amostragem para verificação da colocação de ganchos em vários lances se constatou que realmente o erro foi generalizado!

Conclusão: fomos obrigados a reaverificar todos os lances de pilares!

- Desconsiderando armaduras desprotegidas contra flambagem.
- Concretos com diferentes resistências nos lances.
- Concretos com diferentes resistências no topo dos pilares.
- Diferentes coeficientes de segurança (testemunhos ou cps)

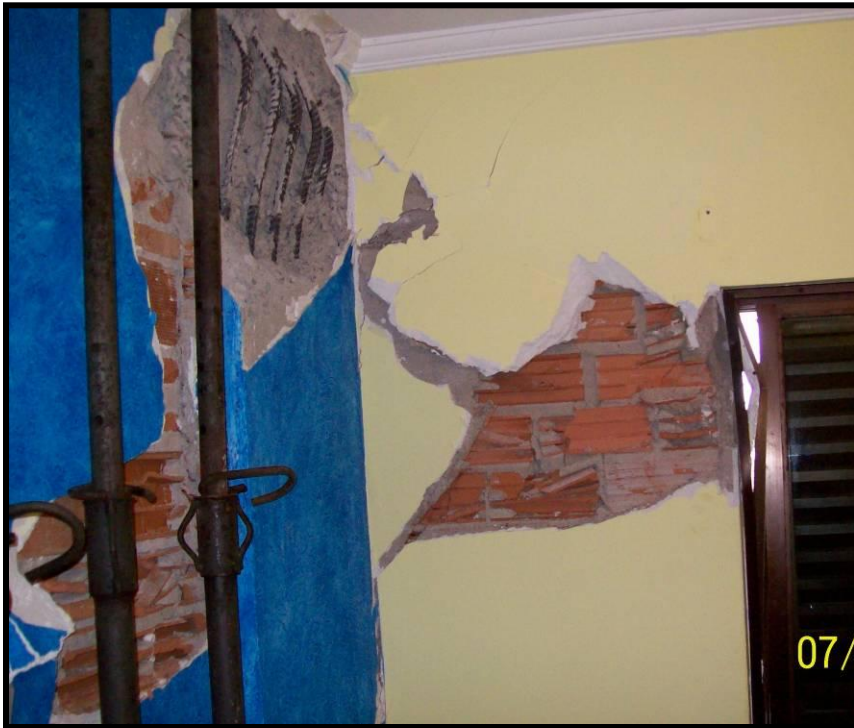
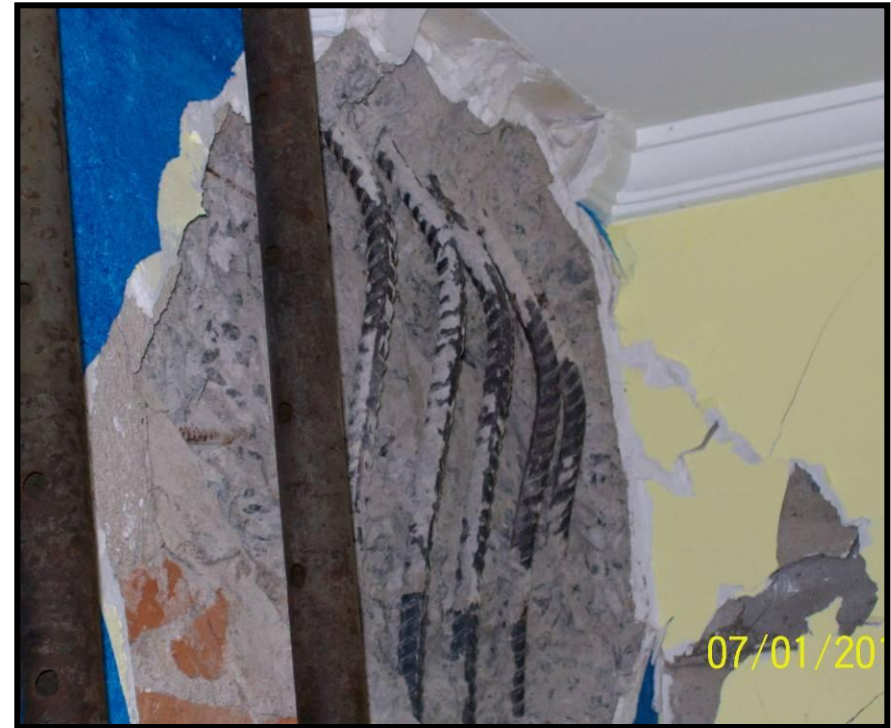
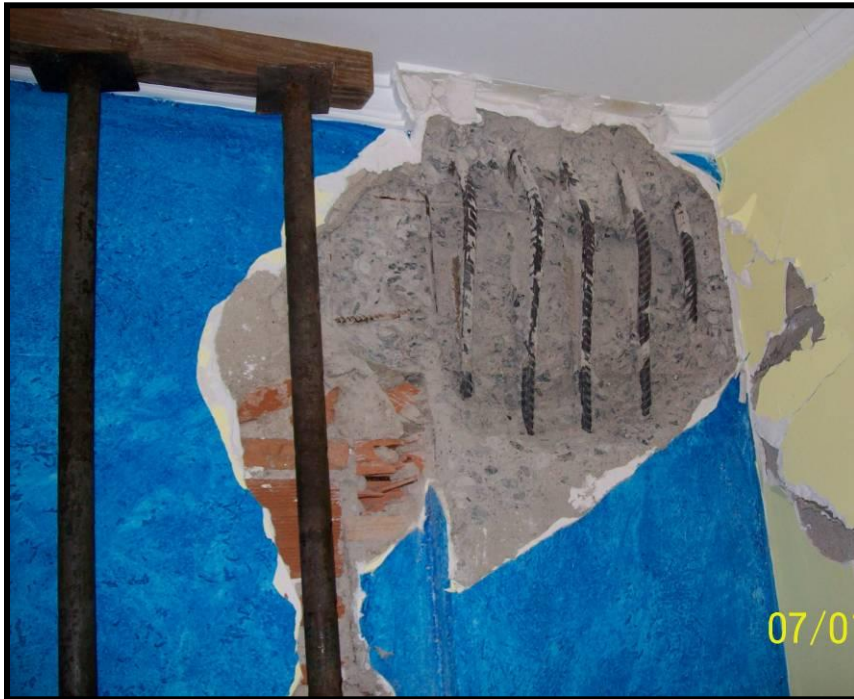
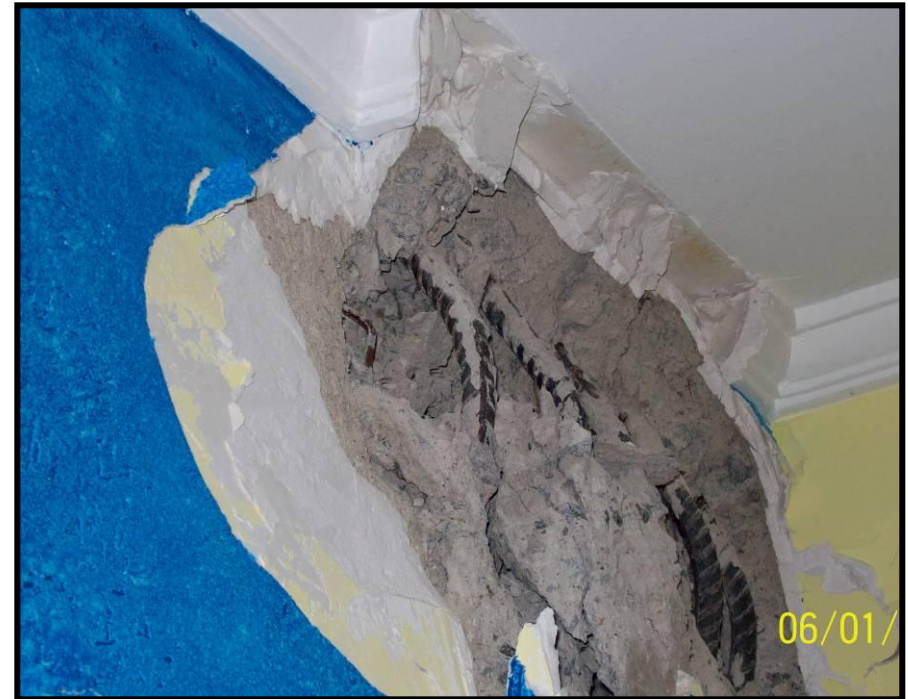
Abre parêntesis: Para quem não acredita que os ganchos servem de algo:
