Ponte Rio Niterói- Três Décadas de História

B. Ernani Diaz

SIMPÓSIO
INTERNACIONAL
SOBRE PONTES
E GRANDES
ESTRUTURAS

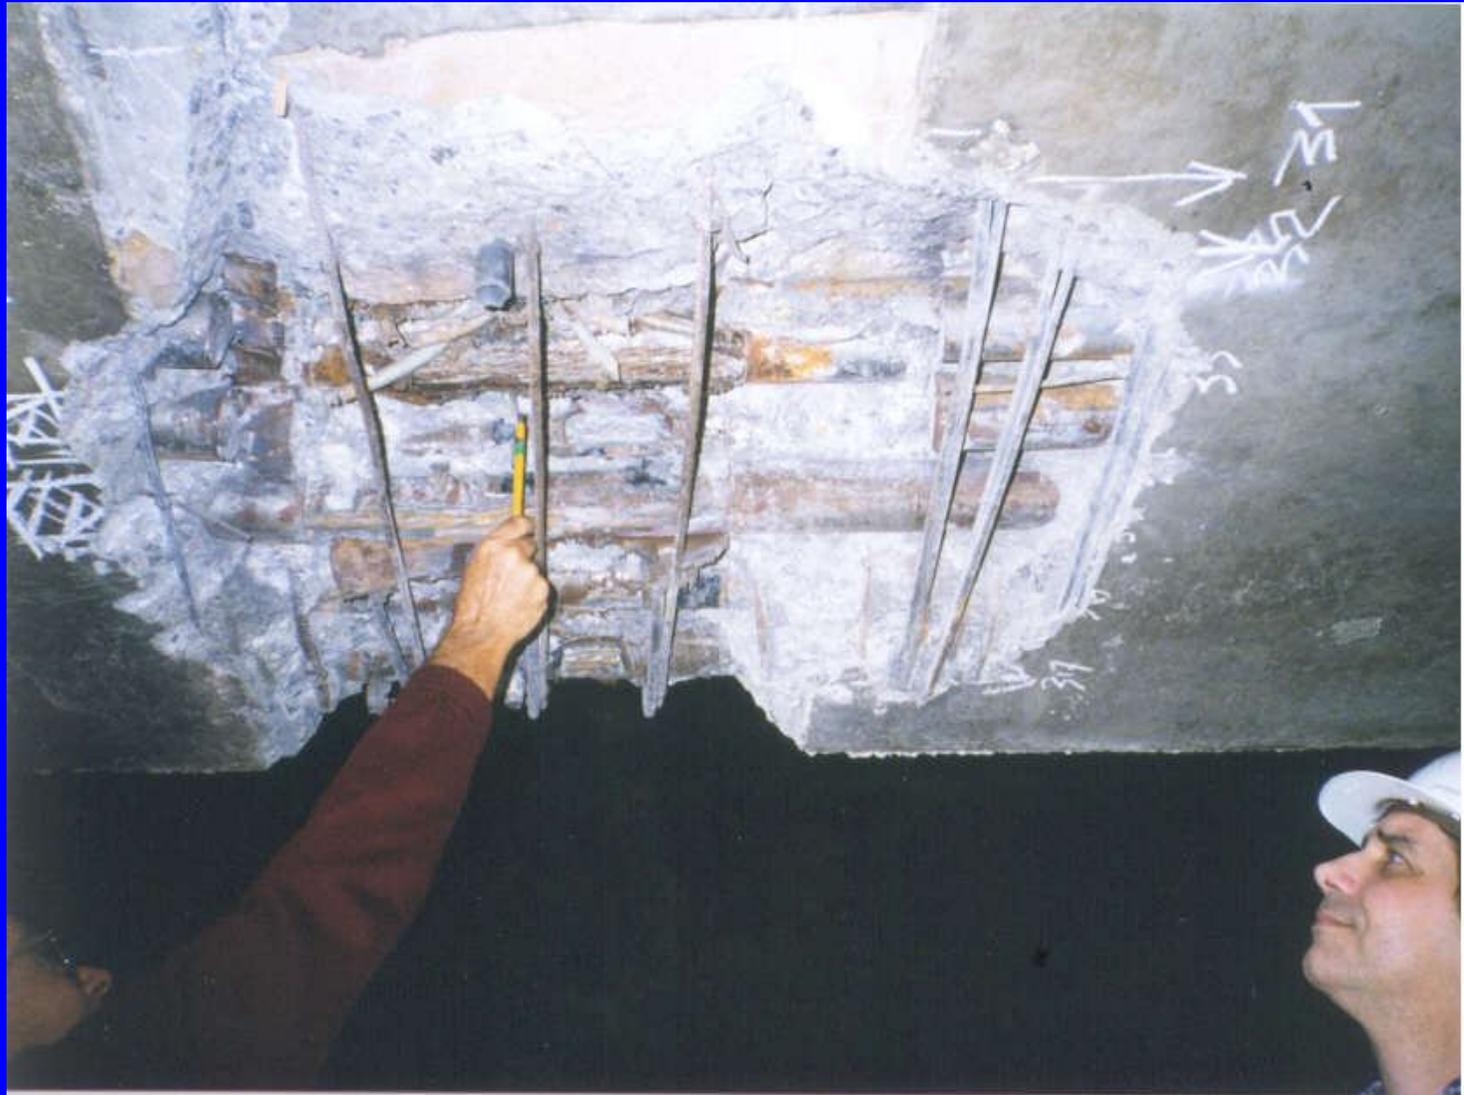
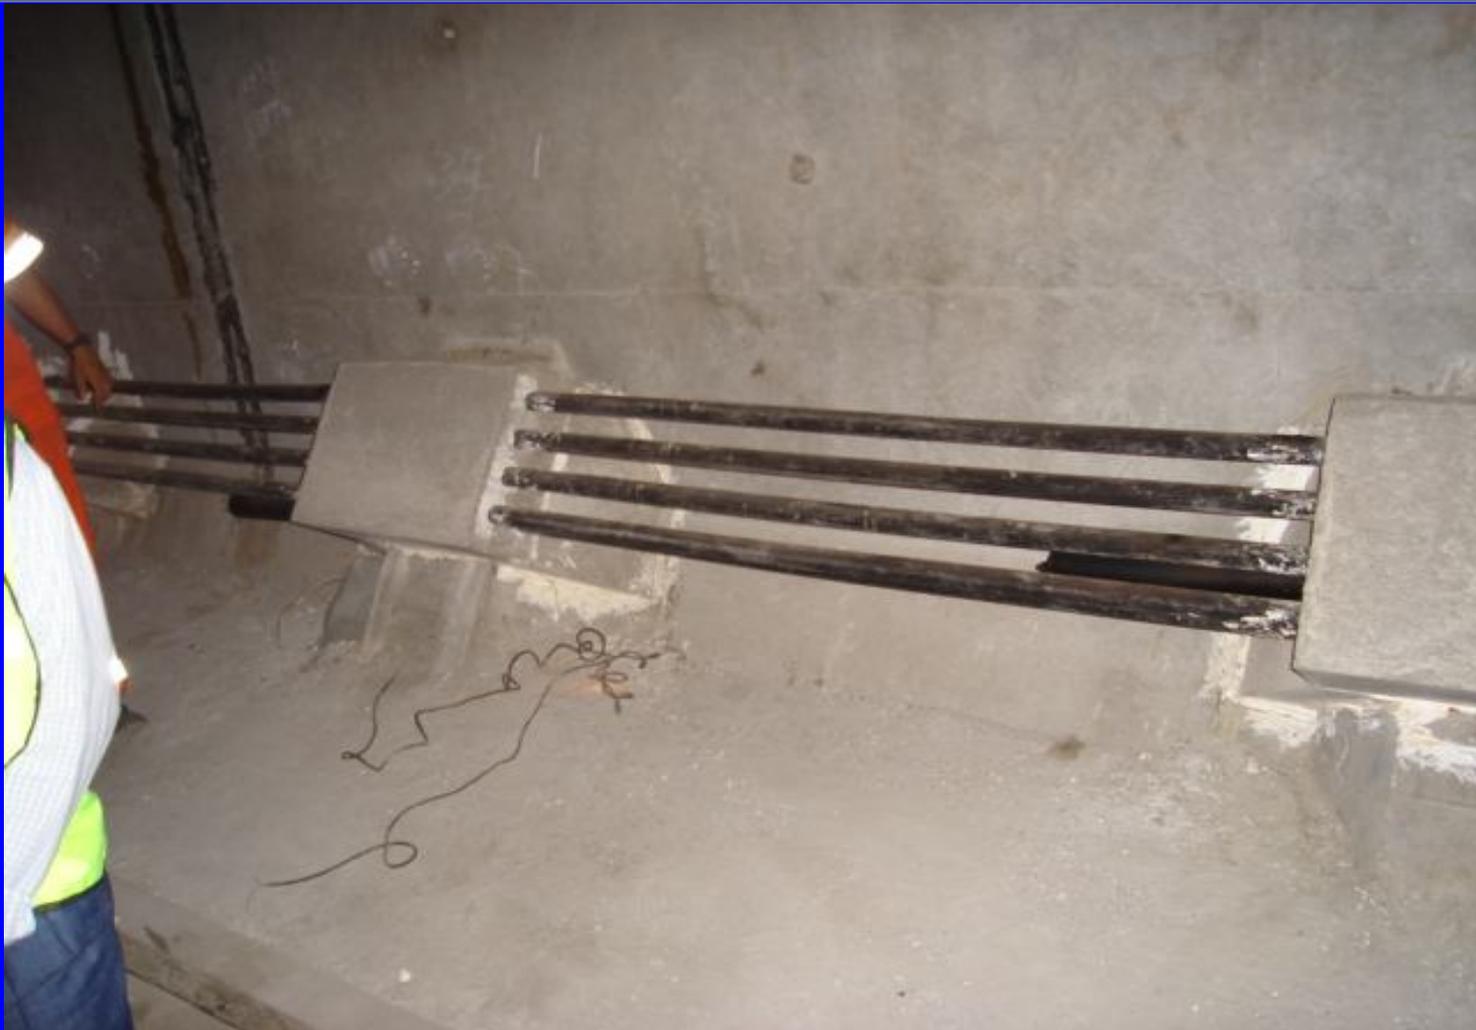
Em 2000 foram constatados ruptura em 5 cabos da PRN.
A razão do ataque foi a falta de injeção dos cabos nestes locais.
Foi empreendido um programa de prospecção com o veículo Moog e não foram encontrados mais cabos em processo de ruptura.
Em 2002 num ensaio de prova de carga foi constatado que existiam pequenas fissuras no meio do vão entre aduelas. Em pesquisa com a instalação de testemunhos de gesso nas juntas de todas as aduelas no trecho central do vão verificou-se que vários apresentavam fissuras.
Assim foi preparado projeto de reforço gerenciado por Mario Vila Verde. O reforço foi executado pela Stup com projeto próprio.
Em 2003 foram reforçados 12 vãos.

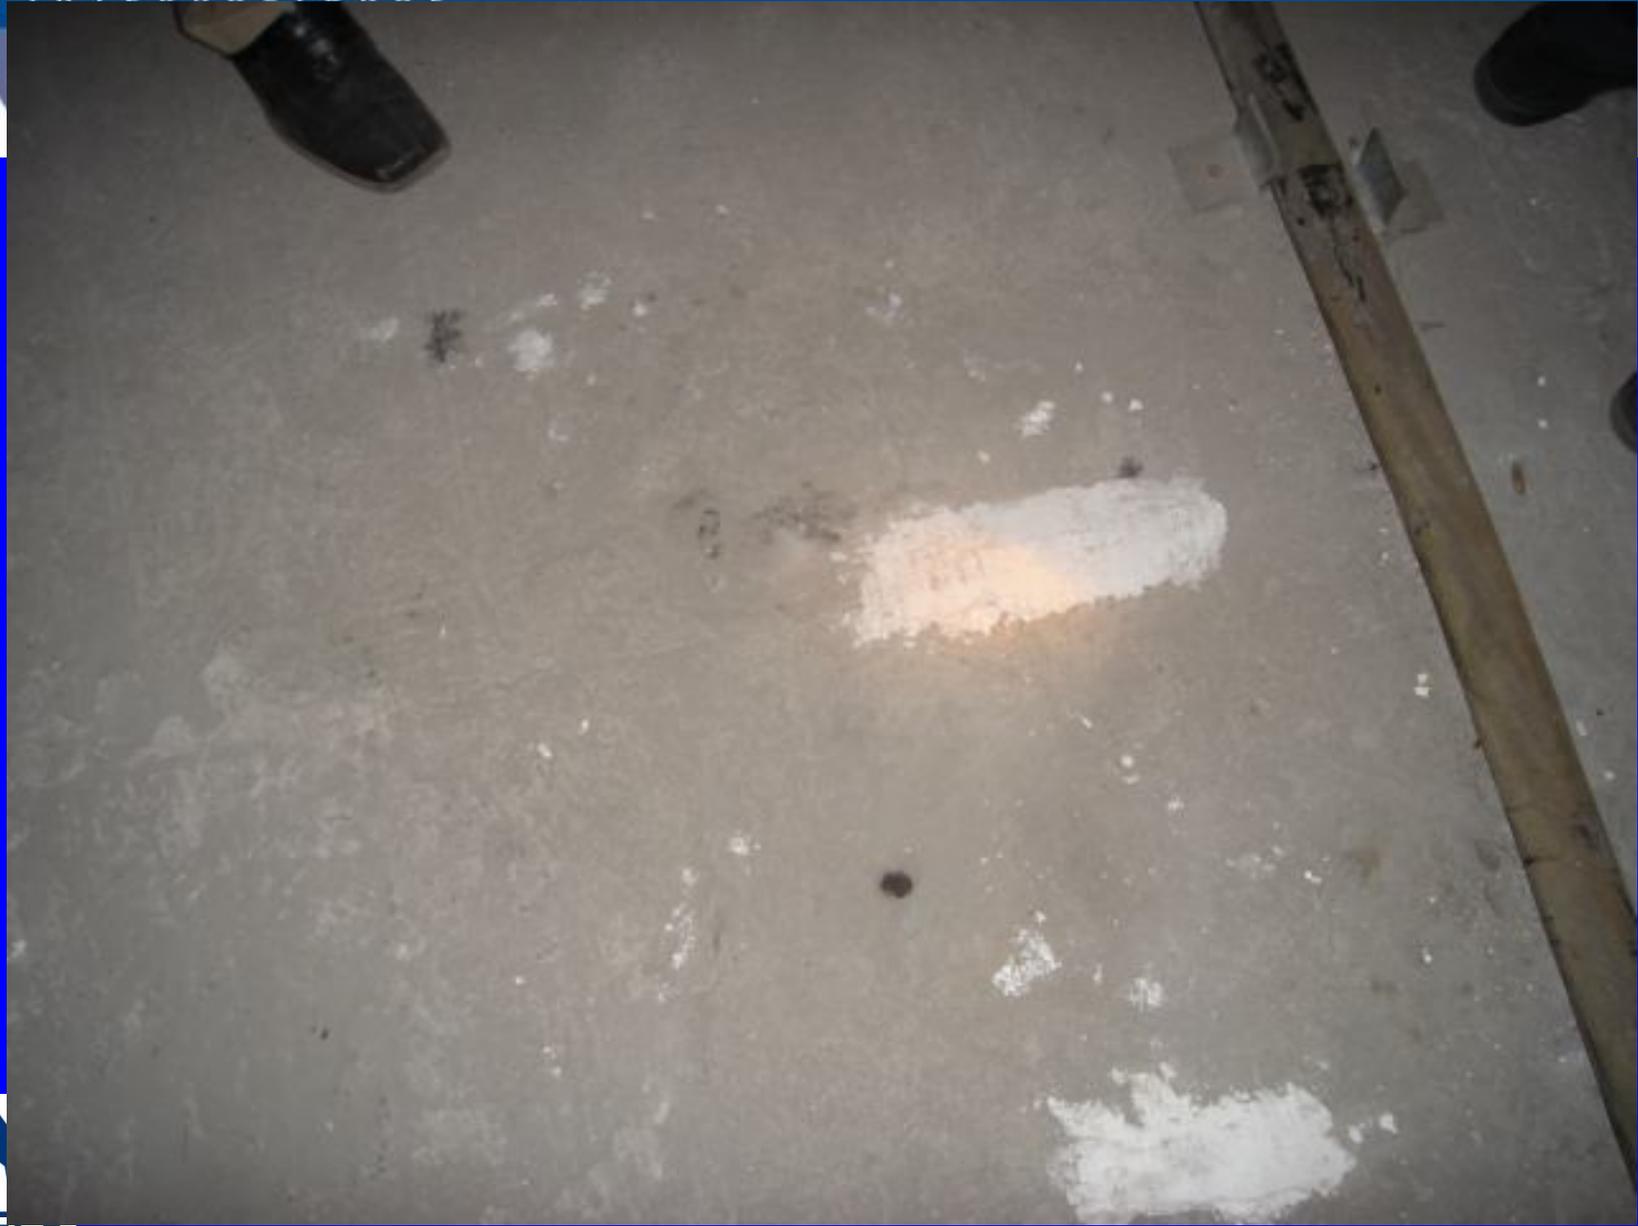
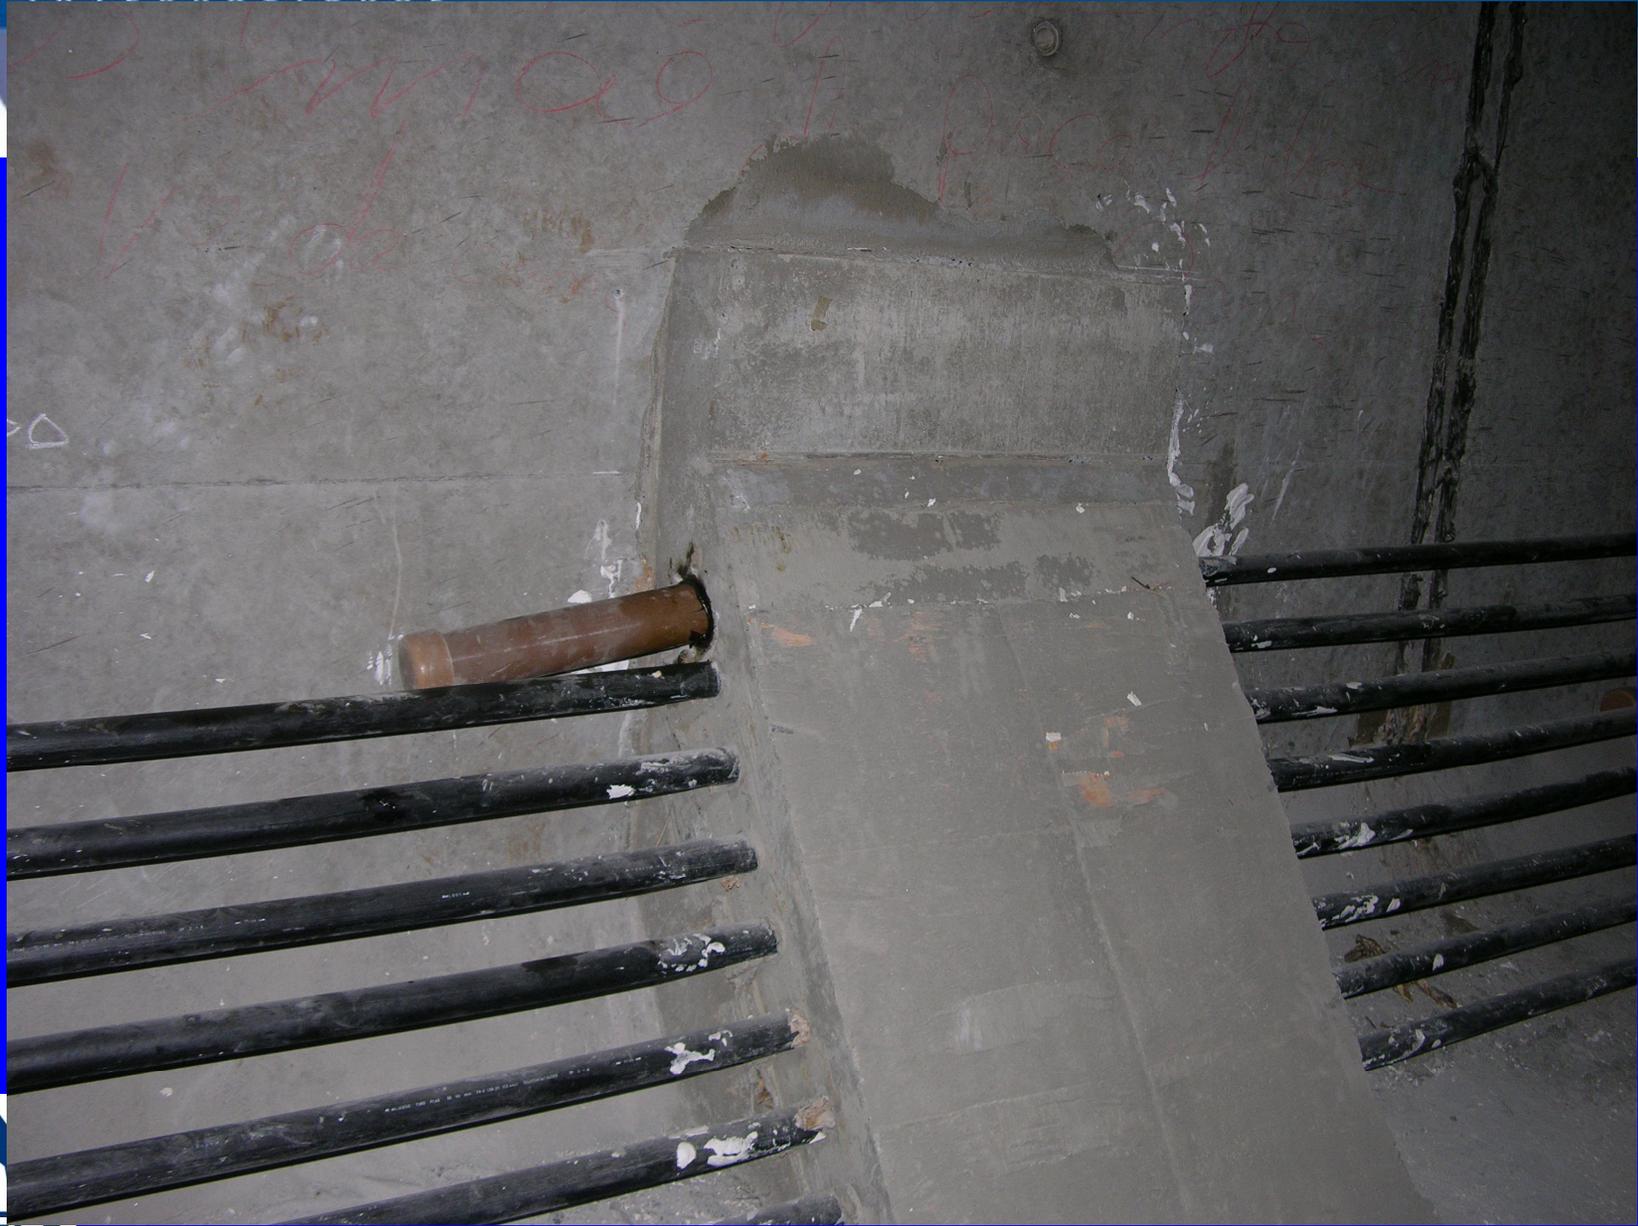
Problema– Fissuras nos centros dos vãos entre aduelas

Em vista das fissuras já constatadas, a Ponte S.A. implementou um programa contínuo de inspeções por meio de selos instalados em todas as juntas de aduelas no meio do vão.

Foram constatados fissuras em mais 28 vãos

Em 2005 foram reforçados mais 28 vãos

O projeto foi modificado ligeiramente (B.E. Diaz) reduzindo o consumo de concreto.

Ele foi construído pela Stup com o projeto oficial

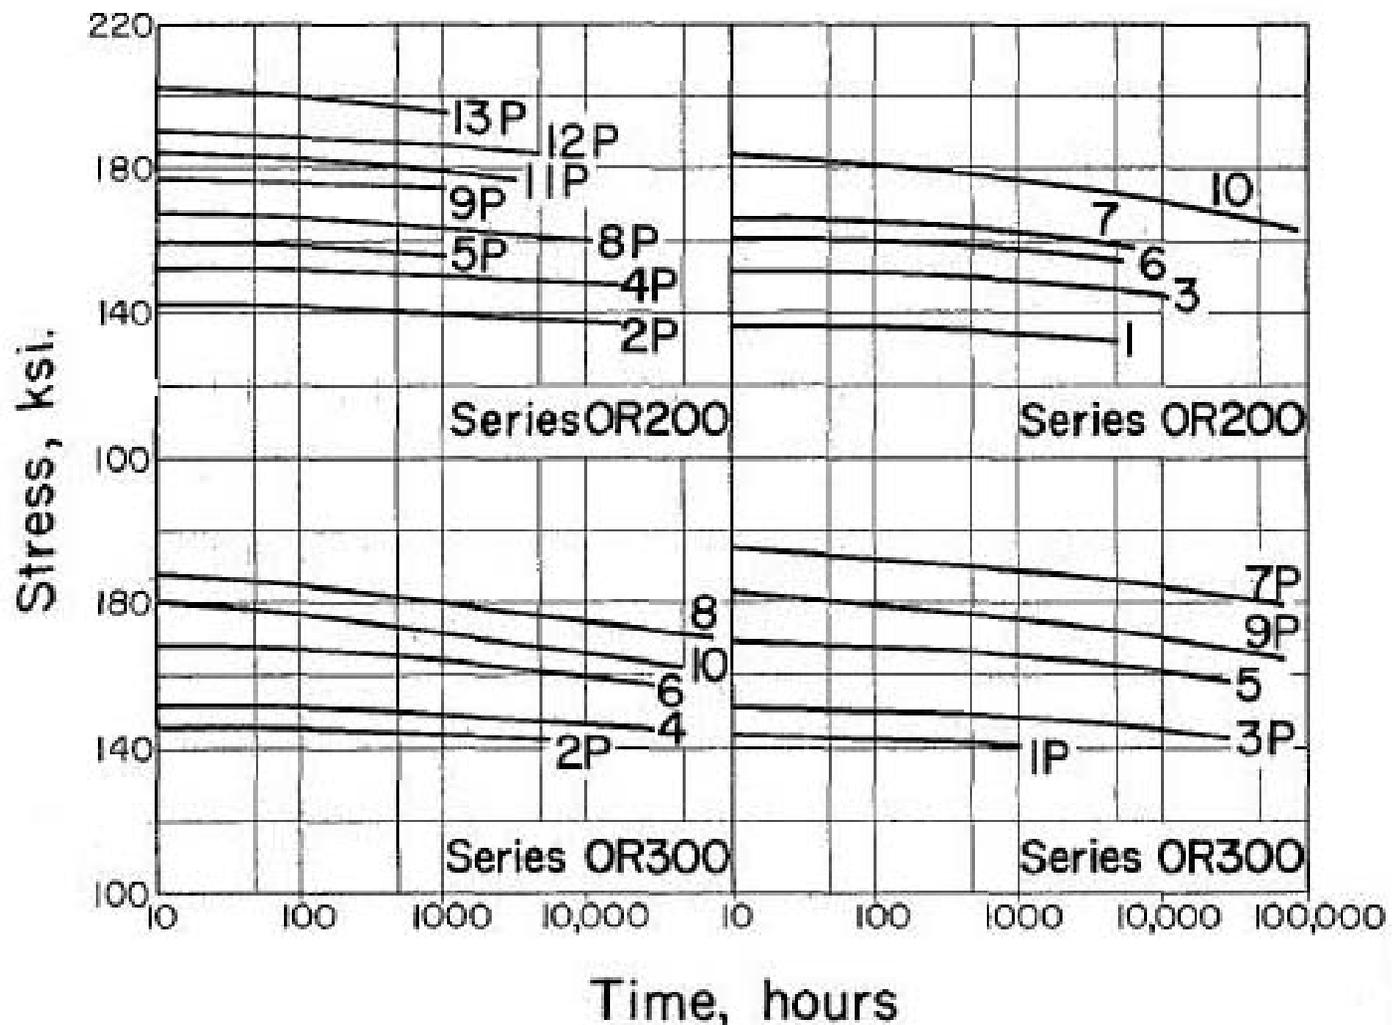
A.4—Measured Variation of Steel Stress with Time; Series OR200 and OR300.

Relaxação do aço

Este problema já era esperado desde 1964 com um artigo de Sozen et al, que resumiu as pesquisas de relaxação feitas com aço RN (relaxação normal)

Em artigos já apresentados (B.E. Diaz) ressalta-se que as perdas de aços de protensão RN são substanciais e são subestimadas em projetos da década de 1970

Além disso com ocorrência de temperaturas mais elevadas do que 20°C no interior das peças protendidas, deveria ser especificada a relaxação também com temperaturas de 30°C

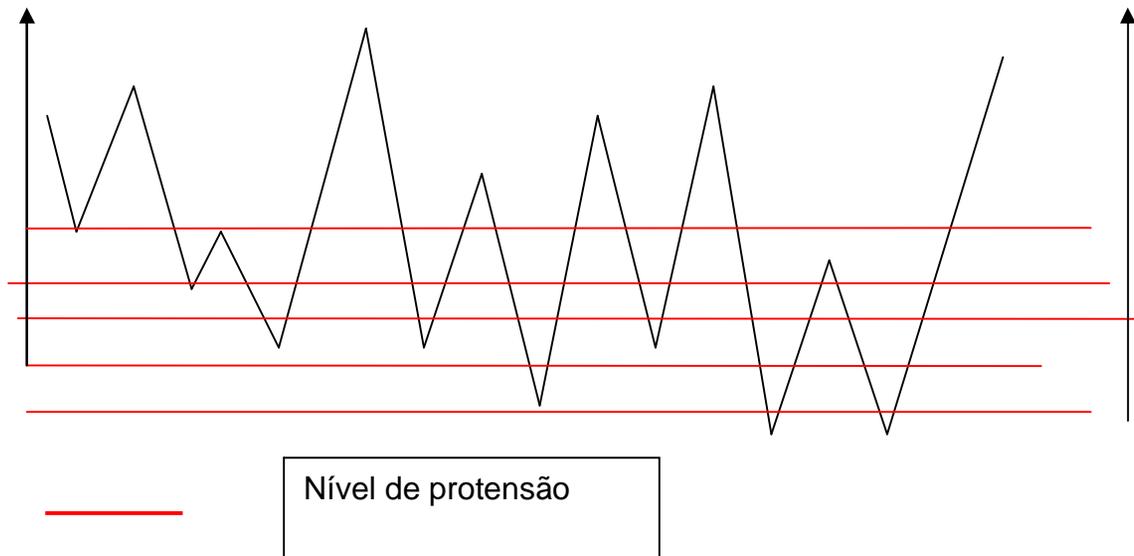
A razão de incremento de fissuras nos últimos anos

Tensões no bordo inferior entre aduelas no meio do vão

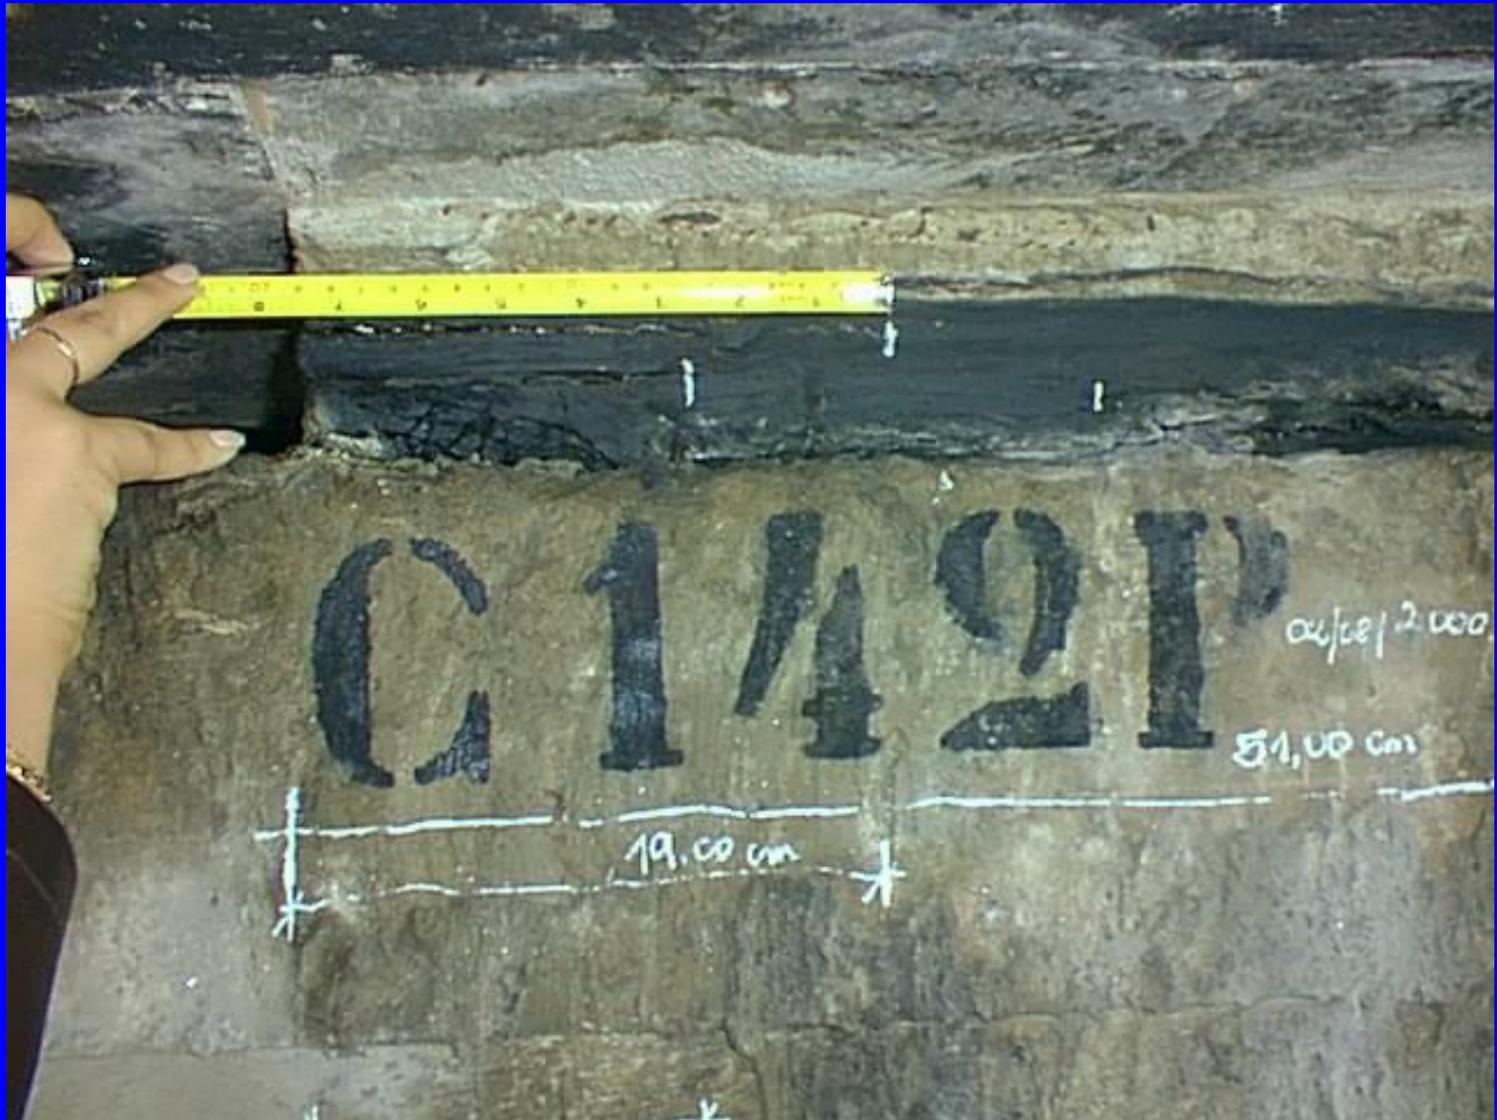
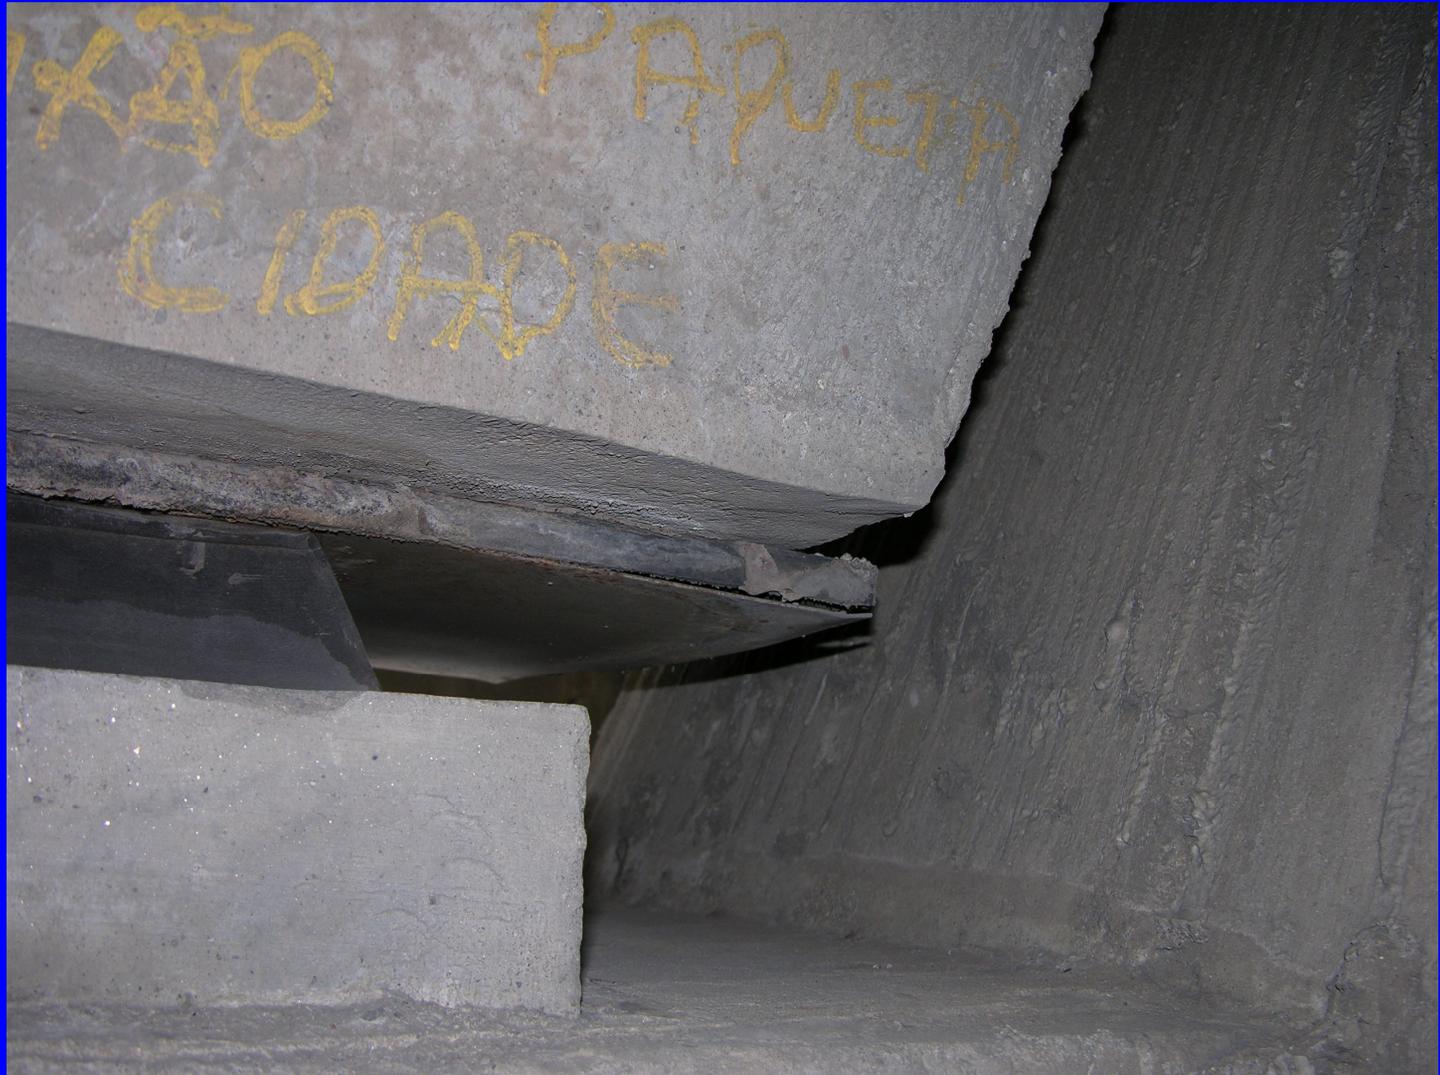
- A tensão utilizada é 15MPa em serviços. Era permitida em normas francesas da época. Aconselha-se agora a usar 10MPa de tensão admissível.
- O construtor foi obrigado a usar epóxi ao posicionar as peças pré-moldadas sobre os neoprene, sob pena de rompê-los.
- Há casos de ruptura local nas extremidades dos apoios de neoprene por descolamento da fretagem
- Ficou provado em tese acadêmica que a capacidade destes aparelhos na parte interna, ainda com chapa colada e íntegra, é enorme. Ver tese de Carlos Henrique Paiva Siqueira.
- Não é necessário trocar aparelhos de apoios sobre os pilares
- Já nos apoios nas rótulas há um descolamento do teflon em alguns casos. Em alguns casos foi necessária a troca de aparelhos.

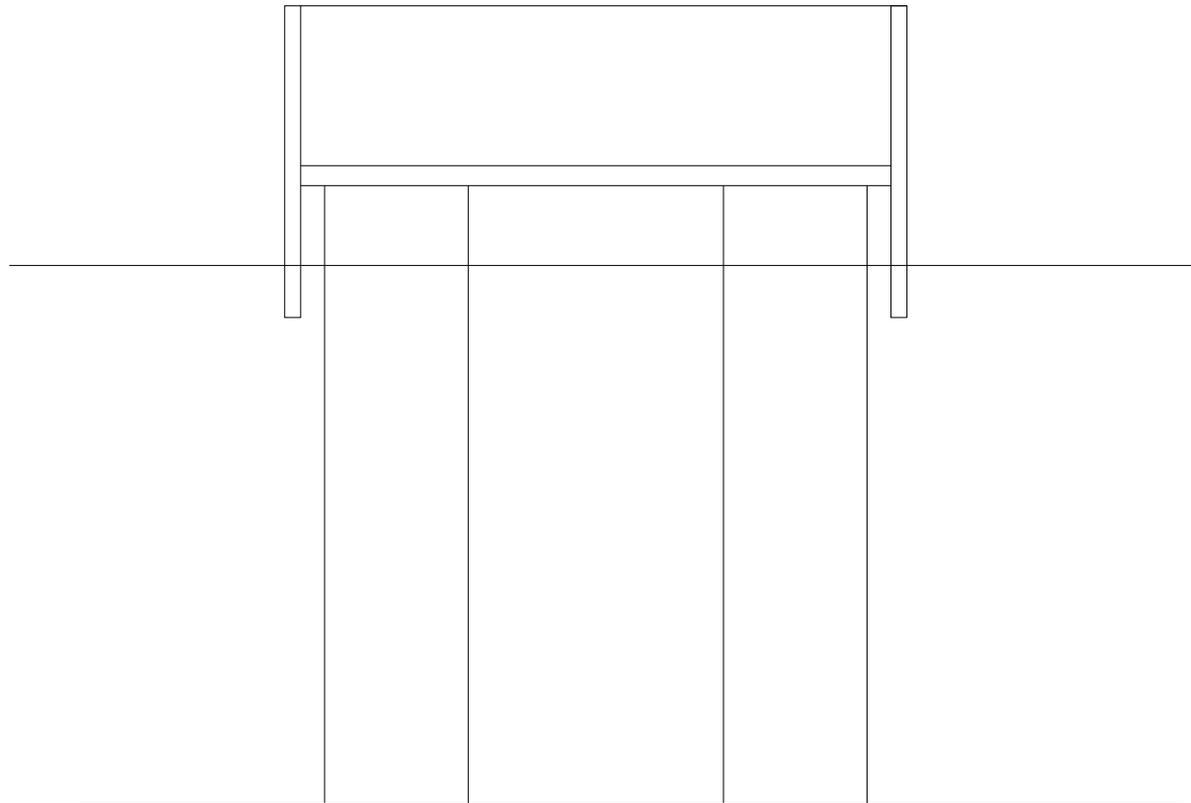
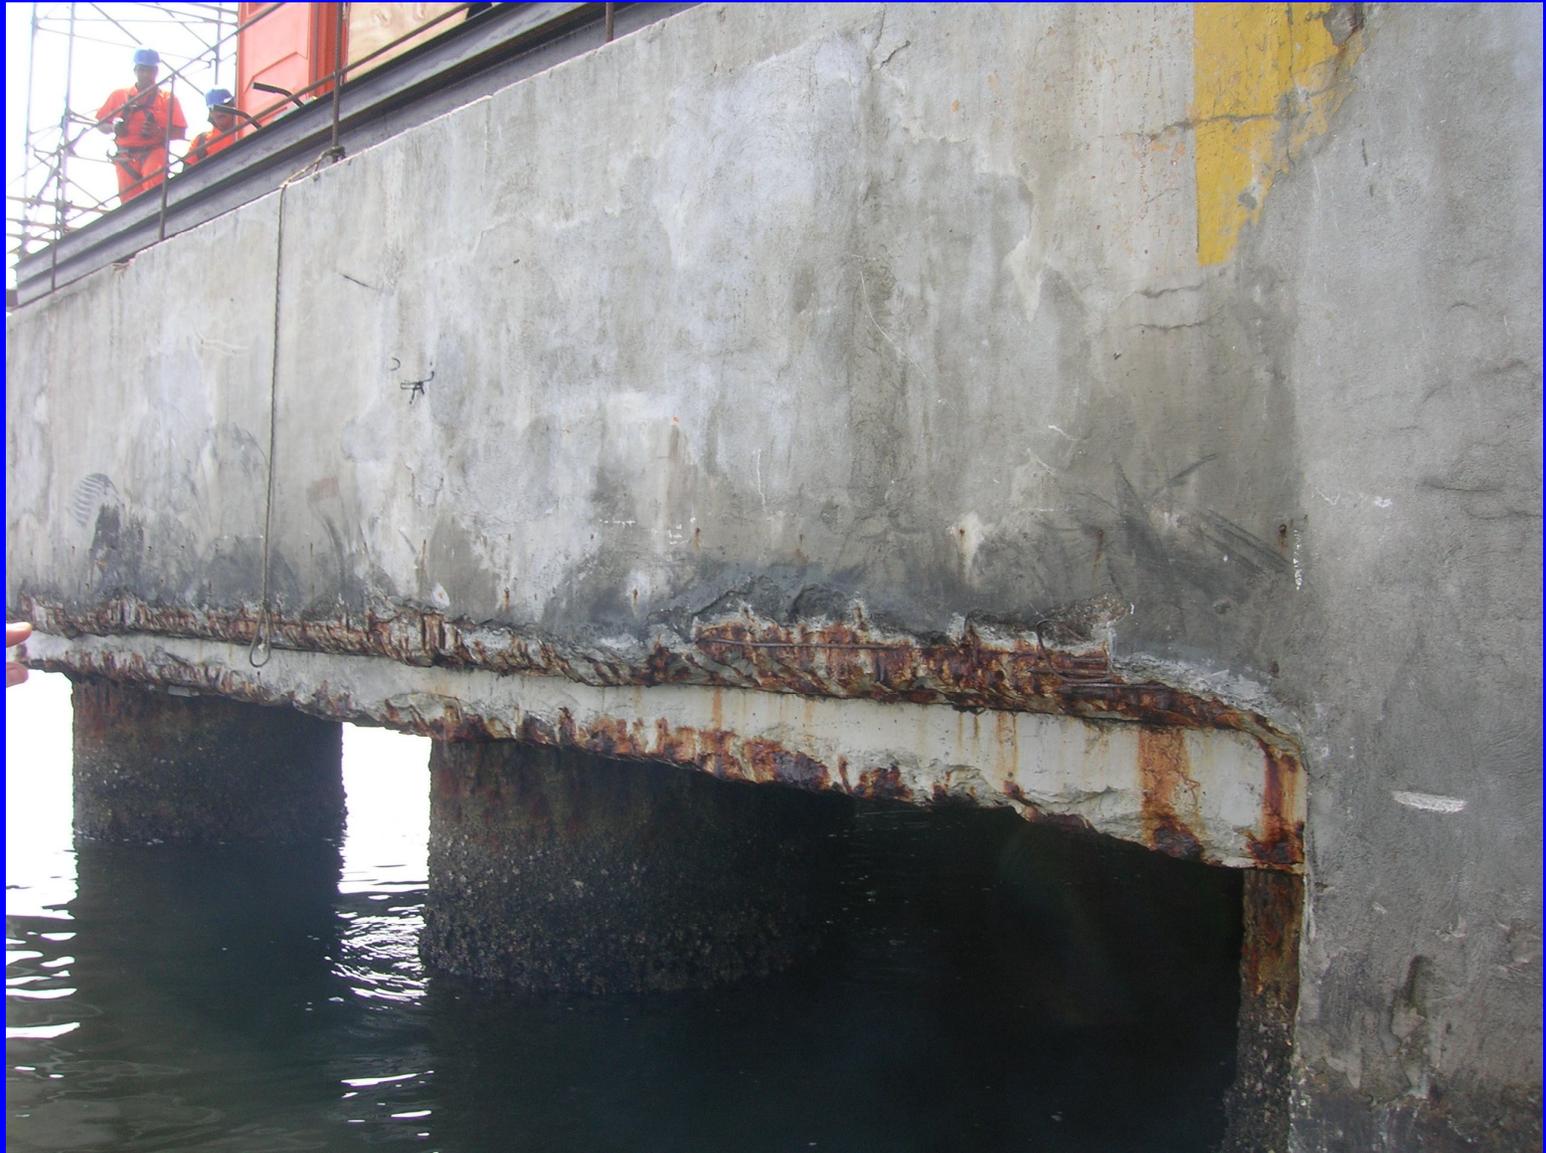
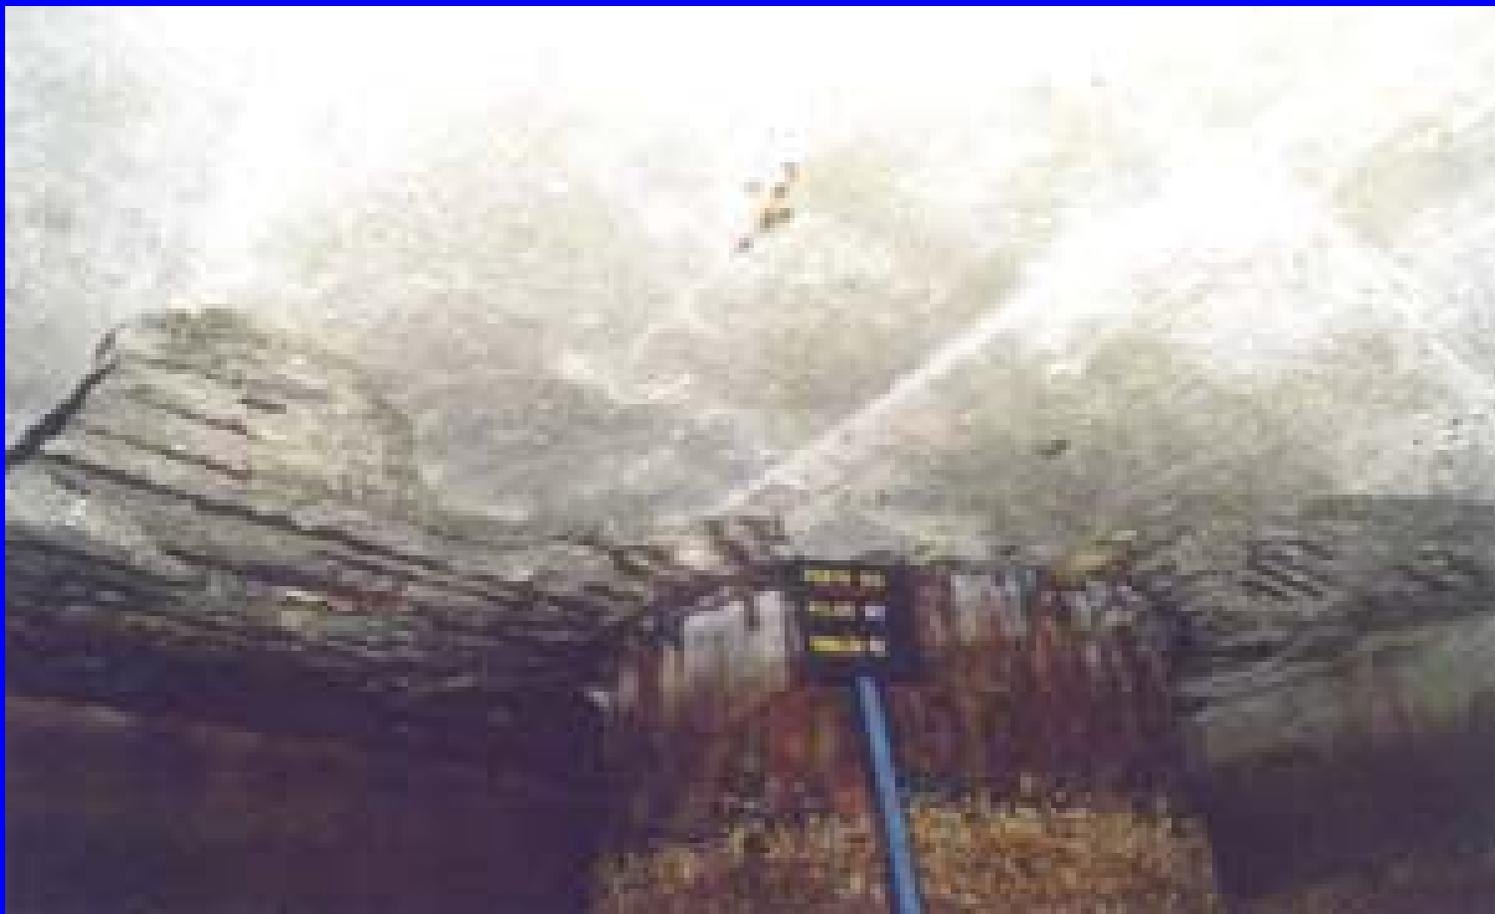
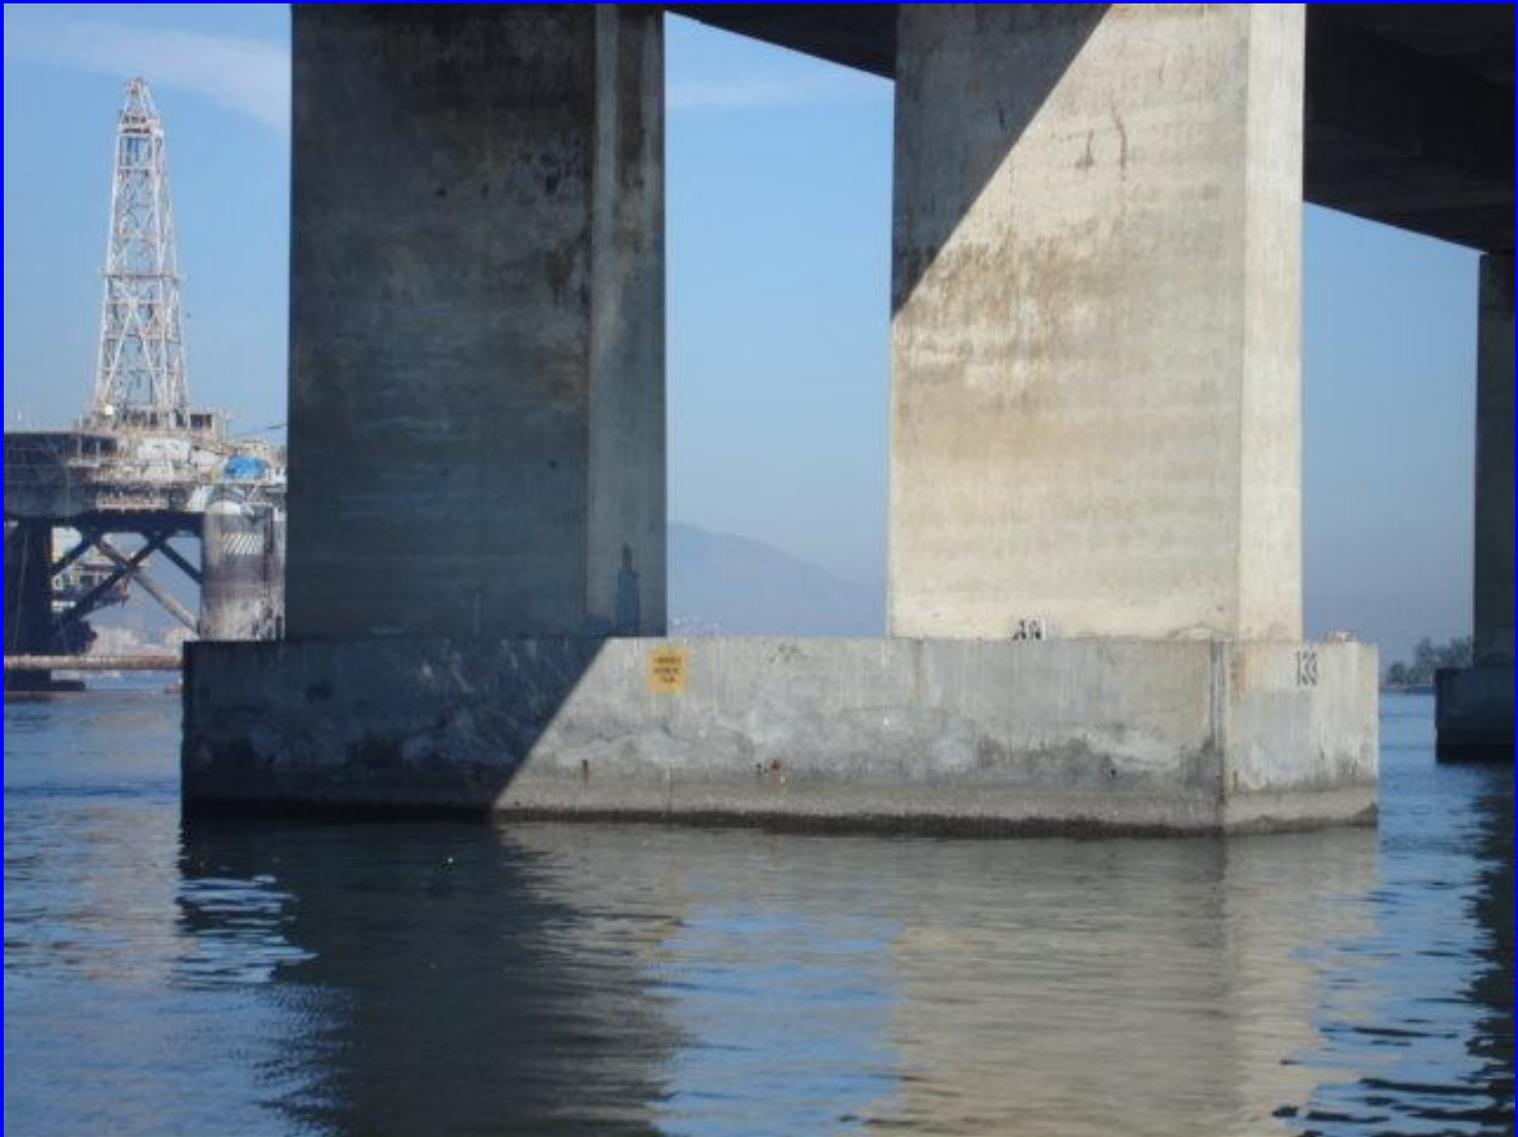
Problema- Saias dos blocos

As saias dos blocos foram usadas como forma na altura do bloco. Neste trecho elas estão em boas condições.

Na parte livre, que foi adotada para esconder as estacas escavadas a ruptura destas lajes é usual

A razão principal é devida a impactos com embarcações que encostam nos blocos para pescar.

Uma outra razão foi um pequeno cobrimento obtido na construção dos pré-moldados. A armadura de flexão das saias simplesmente encostava nas formas. A corrosão da armadura nestes casos foi total. Este problema foi corrigido ainda na construção com um cobrimento maior de acordo com os desenhos de projeto.

A lajinha provisória de apoio apresenta comumente armadura corroída por causa do cobrimento baixo. Ressalva-se que esta construção era provisória e o cobrimento da armadura do bloco acima da lajinha foi mantido com 5cm. A segurança está assegurada. Foi feito um estudo pela Concessionária e se verificou que a segurança da obra não estava prejudicada.

O concreto do bloco estava incólume

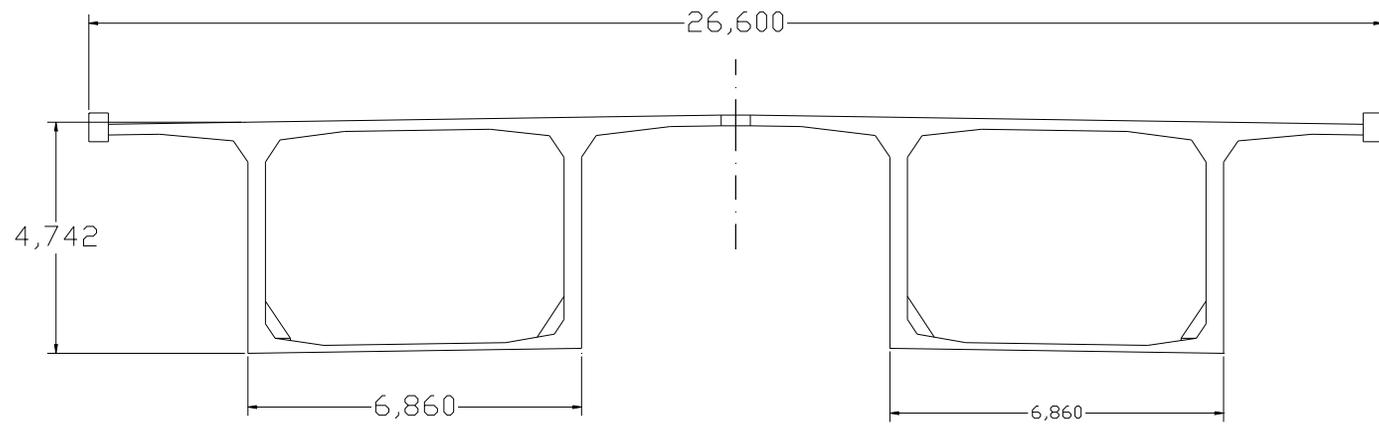
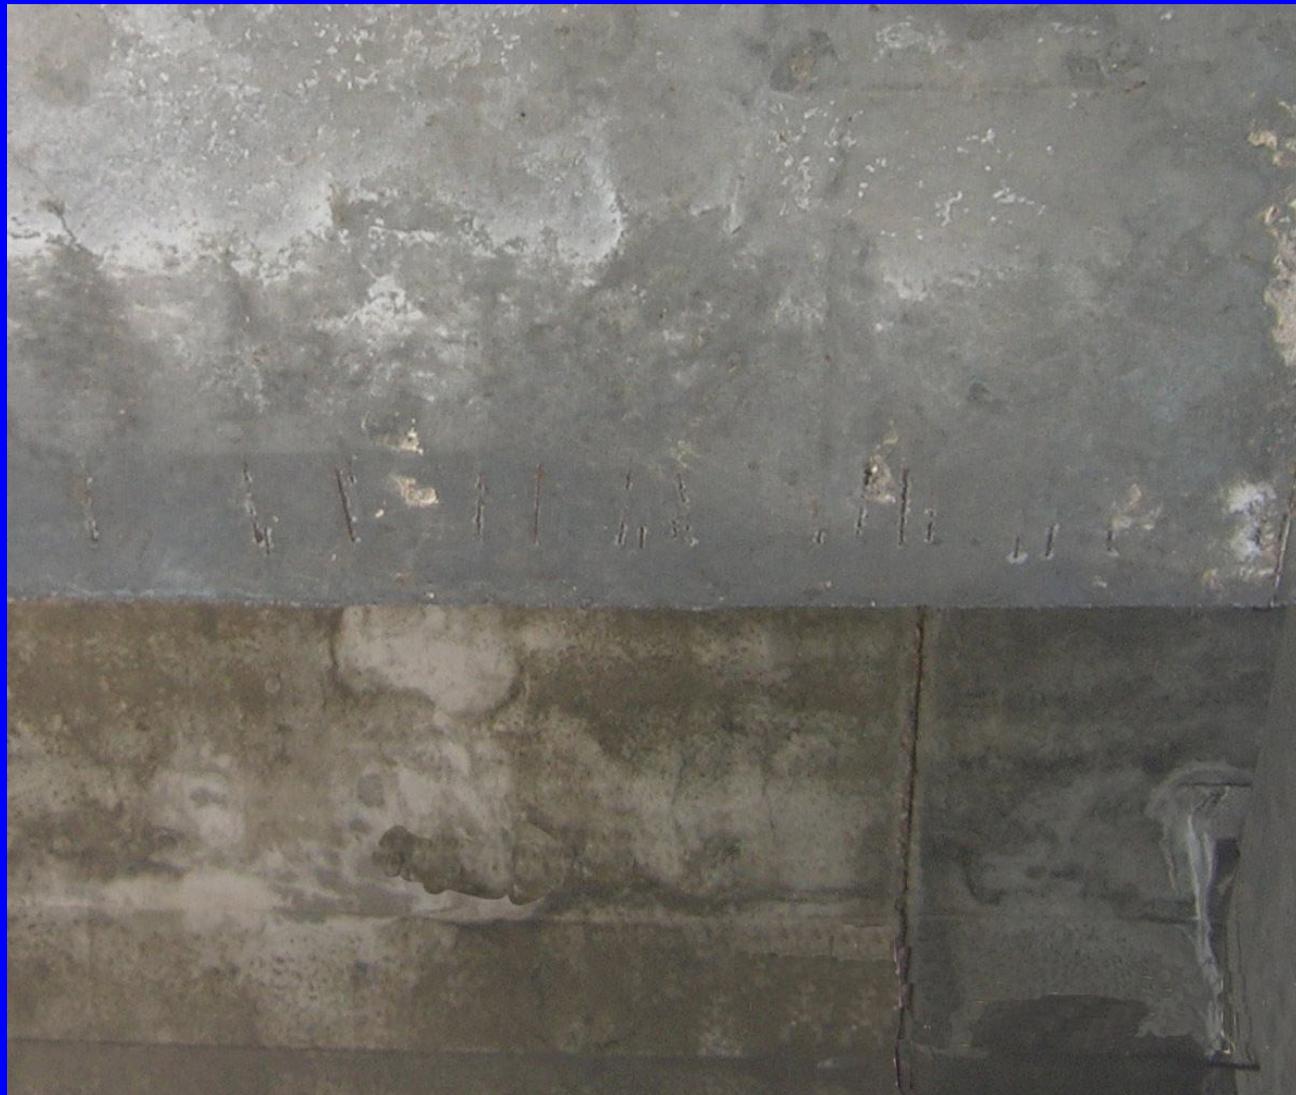
Problema de corrosão dos estribos

Durante a fabricação das aduelas pré-moldadas a armadura de estribos foi montada sem espaçadores convenientes na sua parte inferior. O projeto especificava 3cm de cobrimento, considerado até elevado na época.

Demorou cerca de 25 anos, mas agora pode-se verificar que uma grande parte das aduelas está apresentando problemas de corrosão da perna horizontal inferior dos estribos nas almas

A Concessionária Ponte S.A. está atuando na reparação destes defeitos por meio do uso de veículos que permitem o acesso por baixo das aduelas (Veículo Moog), talvez um conjunto único no Brasil a ser usado em inspeções de pontes

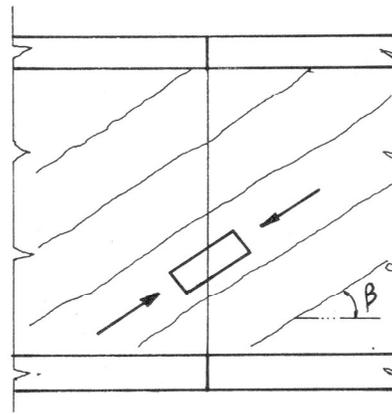
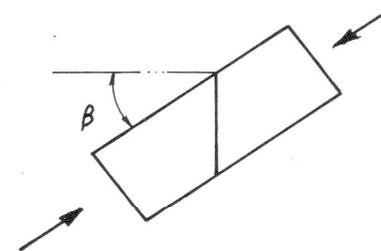
Figura Almas com fissuras inclinadas e posição idealizada dos corpos de prova

ALMA COM FISSURAS
