Ponte Rio Niterói- Três Décadas de História

B. Ernani Diaz

SIMPÓSIO
INTERNACIONAL
SOBRE PONTES
E GRANDES
ESTRUTURAS

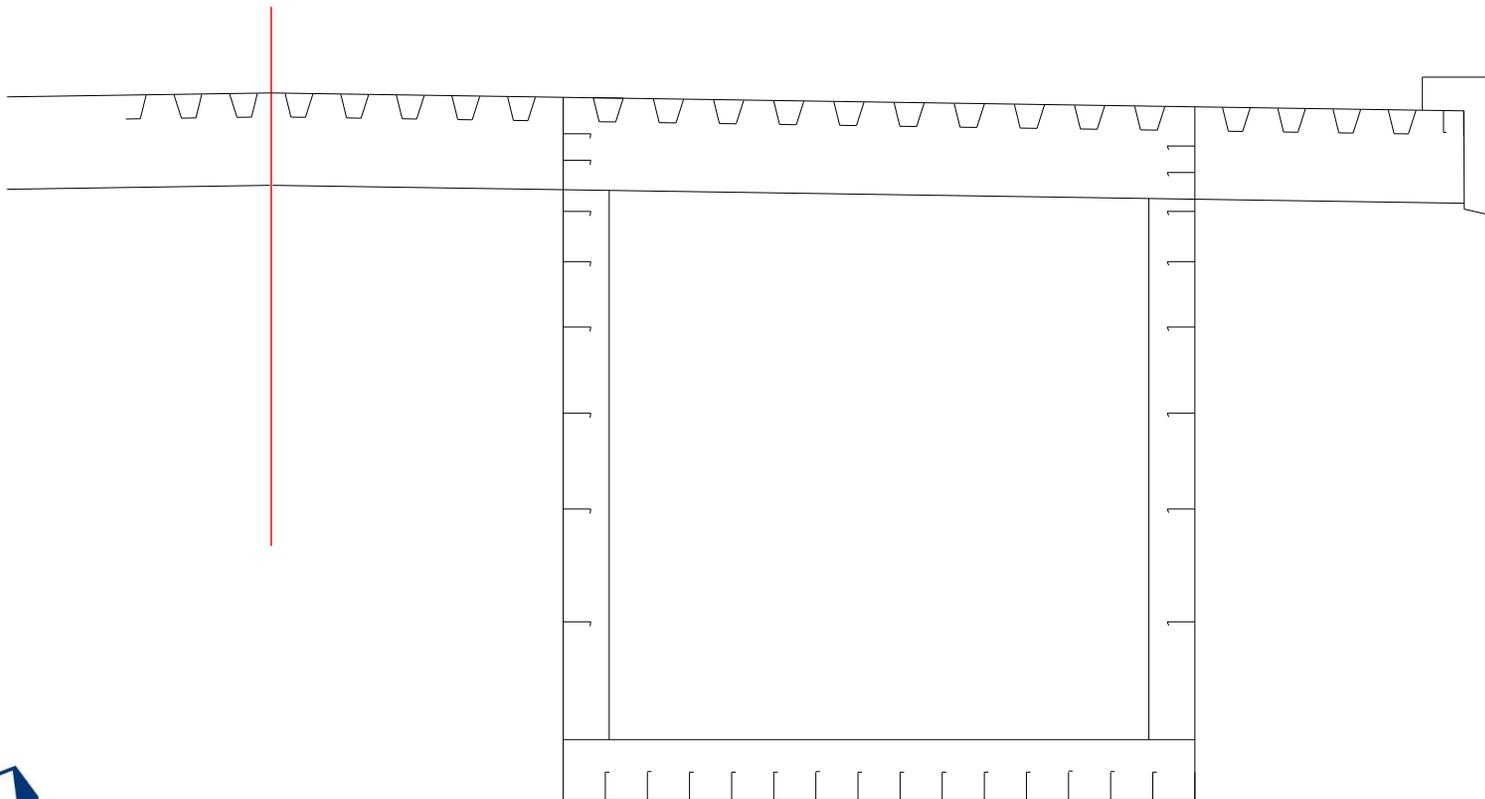
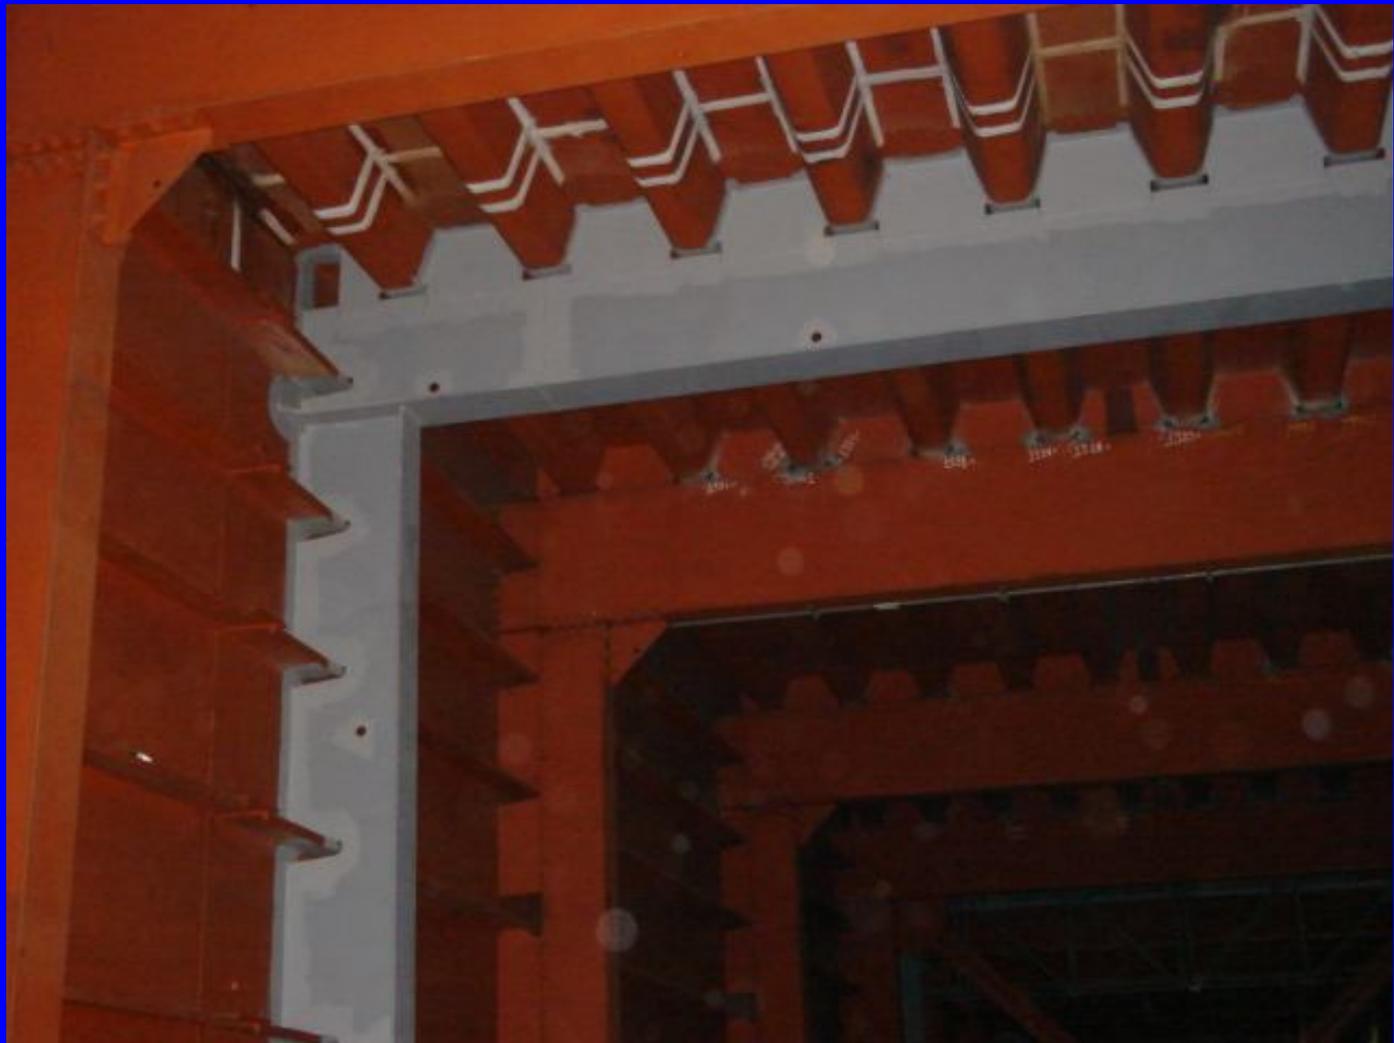
Problema- Asfalto dos vãos de aço

As chapas de aço do tabuleiro de aço da ponte de aço (placa ortotrópica) foram adotadas com espessura delgadas demais. Quanto à resistência estática não havia problema.

Entretanto este primeiro fato provocou vários sérios problemas

- a- o asfalto se rompia facilmente com a flexibilidade das chapas do pavimento e era destruído logo depois de reparado.
- b- com a destruição do asfalto, a superfície superior ficava ondulada
- c- com a superfície irregular as rodas dos veículos se deslocavam e produziam forças violentas variáveis, sobre as vigas transversais e as vigas-canaletas longitudinais
- d- as soldas de união em emendas sofreram efeitos fletores adicionais, não computados no projeto
- e- as soldas começaram a apresentar problemas de fadiga e as fraturas eram constantes
- f- Os serviços de reparação de fraturas exigia uma equipe de soldadores com atuação constante

Projconsult (Mario Vila Verde) projetou uma laje de CA, unida por meio de conectores à chapa superior da placa ortotrópica.

Os problemas de fadiga praticamente se cessaram depois da construção da laje.

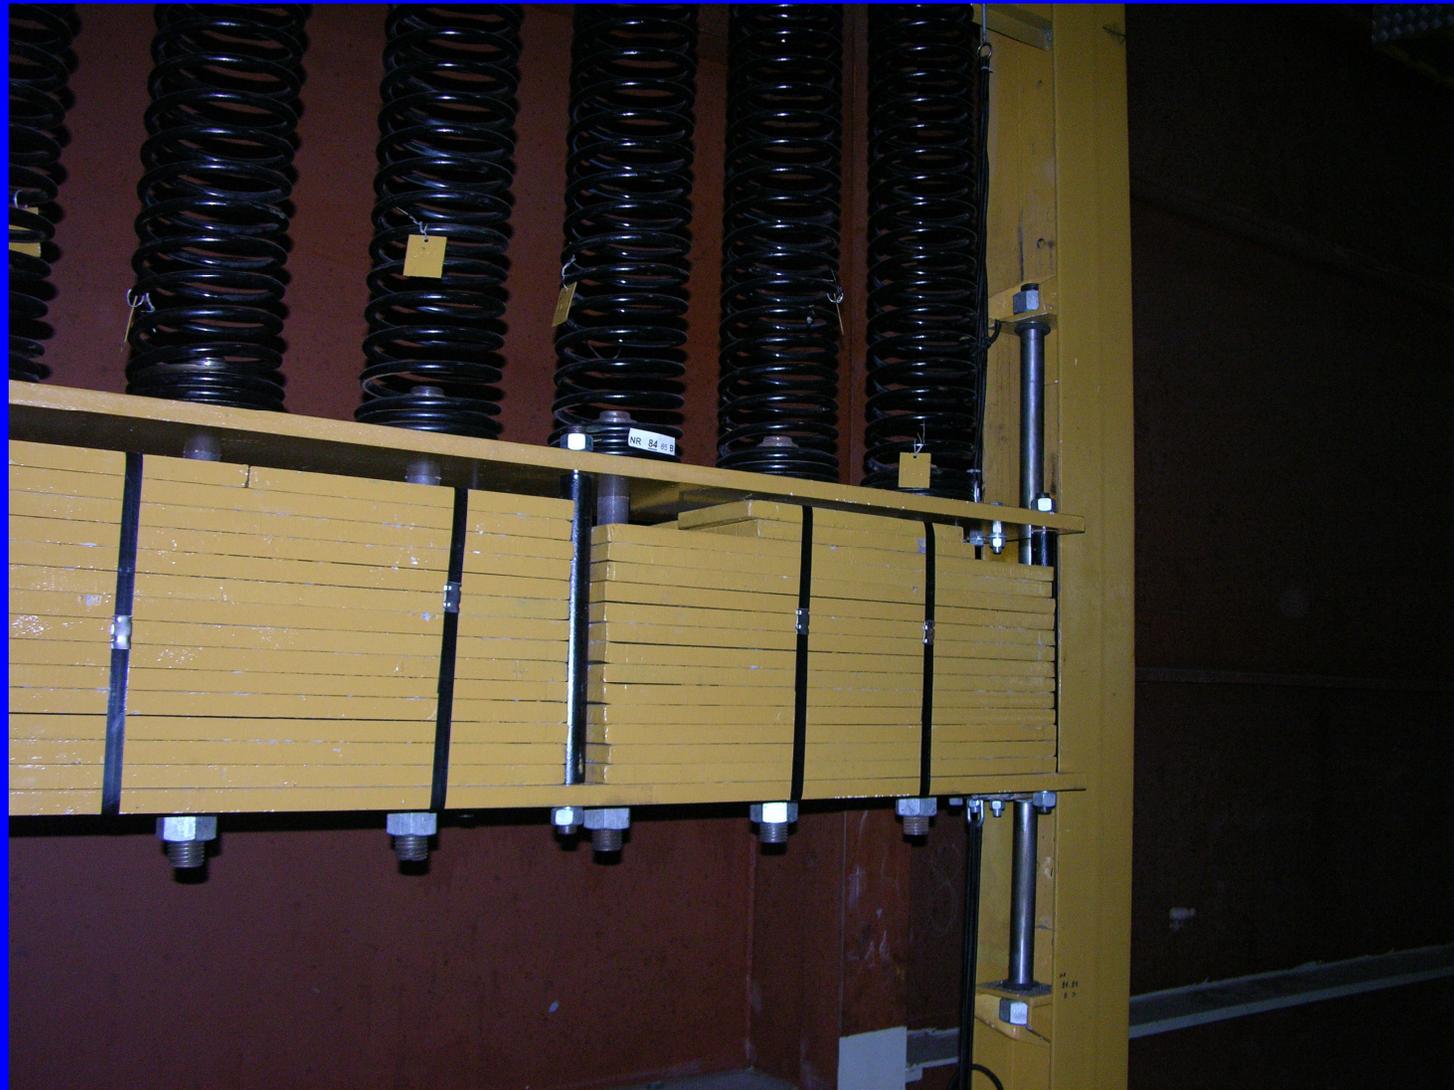
Projeto Coppe (Ronaldo Battista)

A ponte de aço vibrava sob ação do vento quando a velocidade atingia 60km/h se mantinha constante durante vários minutos.

A causa era um problema de aero-estabilidade por desprendimento de vórtices de von Karmann. Este problema é comum em torres cilíndricas.

Os deslocamento podiam atingir + -50cm (dupla amplitude de 1m)

Os deslocamentos são atenuados por dispositivos designados por ADS (atenuadores dinâmicos sincronizados). São massas suportadas por molas e inseridas na estrutura de aço. Elas têm a função de eliminar uma situação de vibração critica numa determinada frequência, criando picos de resposta em outras frequências próximas com comportamentos não tão críticos.

Estes atunuadores foram fabricados e instalados ao longo da ponte de aço.

Os deslocamentos atuais se mostram reduzidos e aceitáveis sob a ação do vento.
