Tecnología de Concreto, Estudios Térmicos para Concretagem dos blocos de grandes dimensões da 2ª Ponte Mista sobre o Rio Orinoco.

DESCRIPÇÃO SUMÁRIA

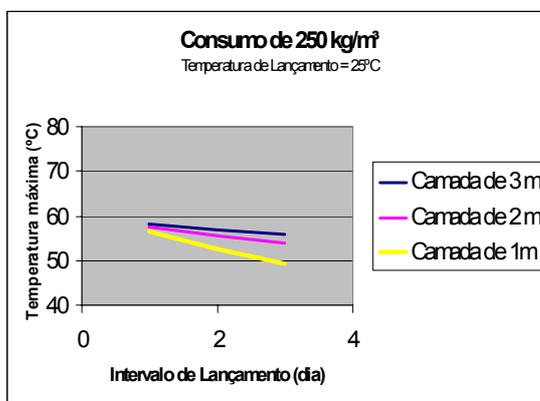
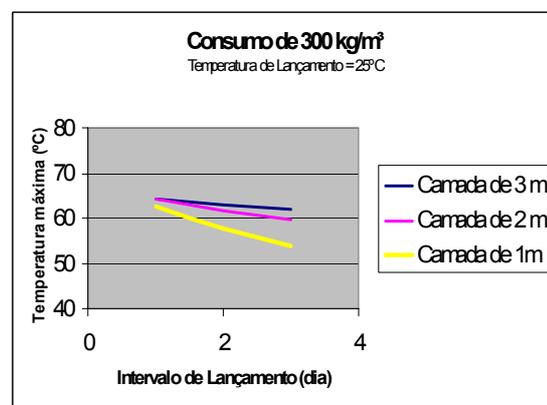
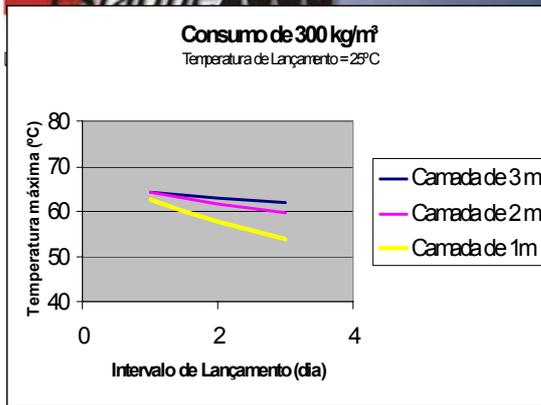
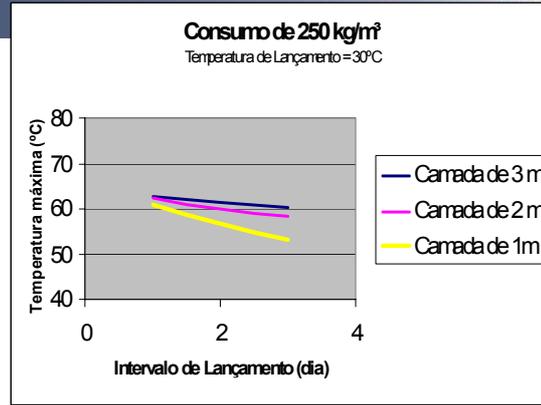
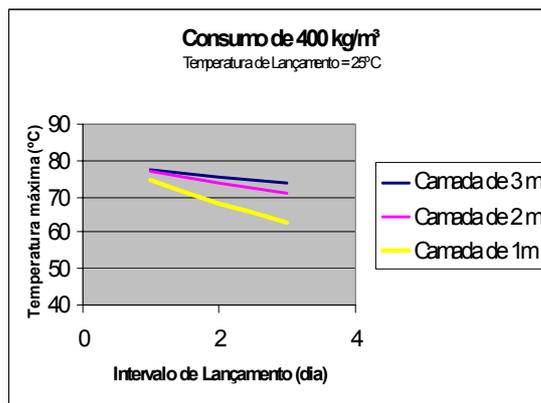
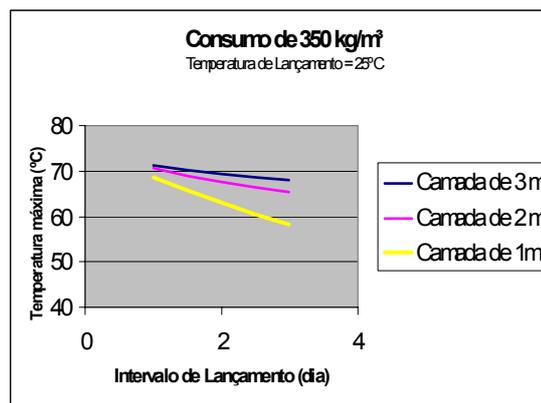
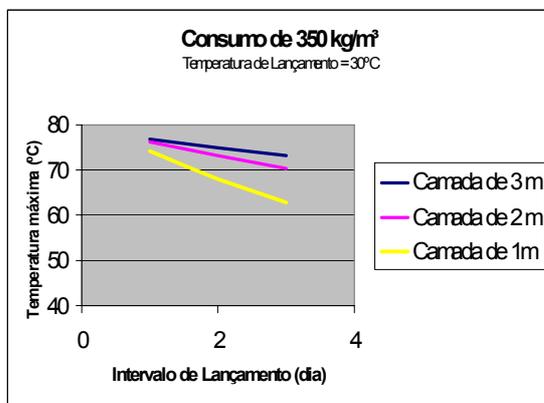
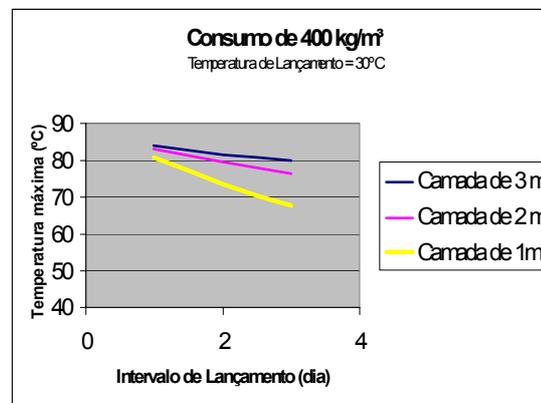
A seguir se apresentam os Gráficos que indicam a influência do consumo de cimento, intervalo de lançamento e espessura da camada.

De acordo aos estudos realizados a hipótese 5 foi a mais próxima dos limites de aceitação da tolerância, valor que não impunha riscos de fissuração no concreto, já que a temperatura máxima alcançada resultou valor da ordem de 65°C. Todavia, para definir com confiabilidade as alturas das camadas a serem utilizadas nas concretagens, era primordial obter as características dos agregados utilizados na fabricação dos concretos frescos da 2ª Ponte.

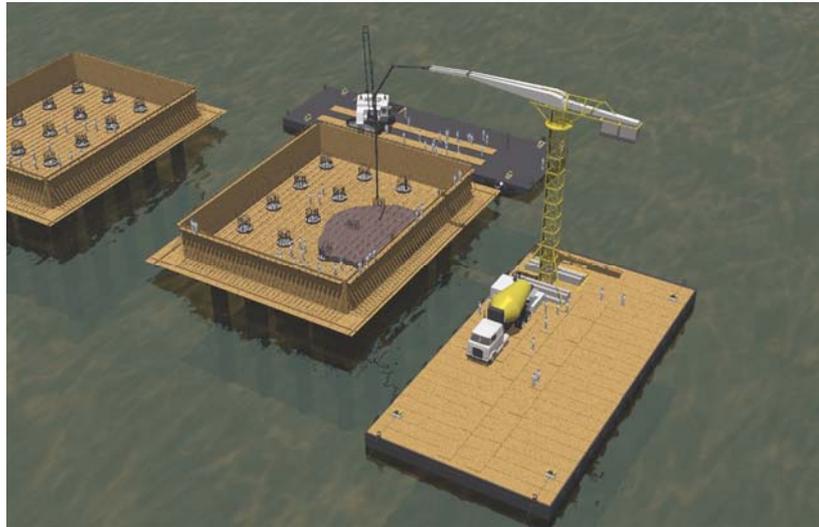
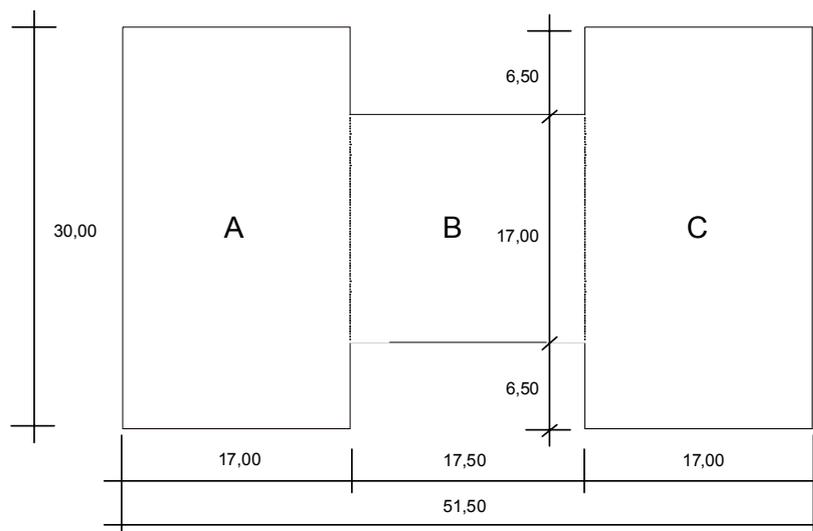
- Blocos P16 e P22: 17,00m x 17,00m x 4,50m de altura;
- Blocos P19: 17,00m x 10,50m x 4,00m de altura;
- Blocos P30: 6,00m de altura, (com dimensões em planta mostradas na Figura abaixo)

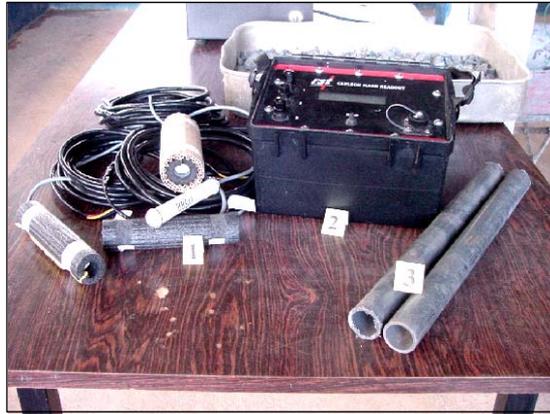
Equipamento para Registro das Temperaturas

Para tomar as temperaturas na estrutura utilizou-se termômetro digital Carlson, o qual consta de um indicador de leituras e os sensores ou extensômetros elétricos devidamente calibrados.

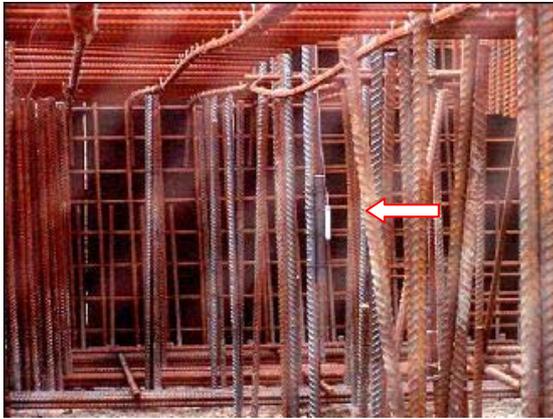
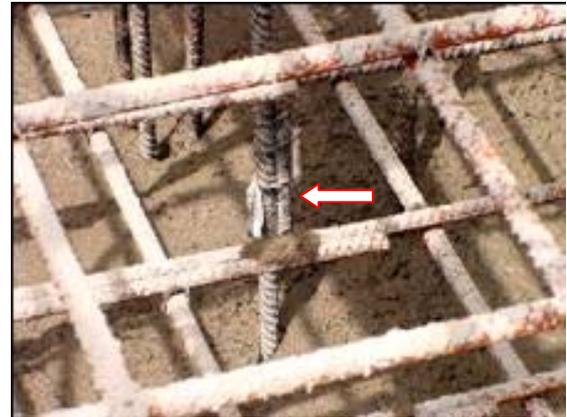
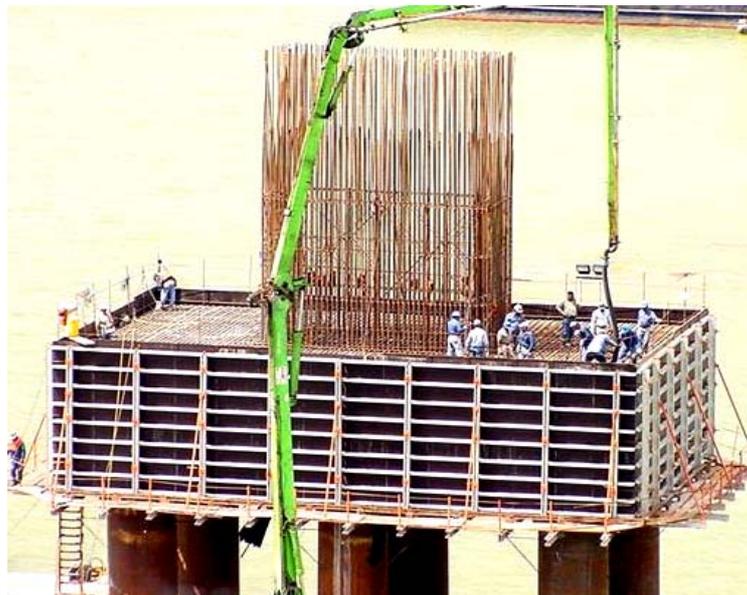
Localização dos Sensores na estrutura.

Primeiramente foram concretados 90 cm de espessura de concreto ao longo do bloco e identificado como fase I, para um total de 169 m³ de concreto, posteriormente, foram colocados dois sensores de temperatura tipo Carlson embutidos na estrutura, os quais foram distribuídos, um no centro gravimétrico da estrutura e outro separado a 1.00 m da lateral, ambos na metade da altura a concretar.

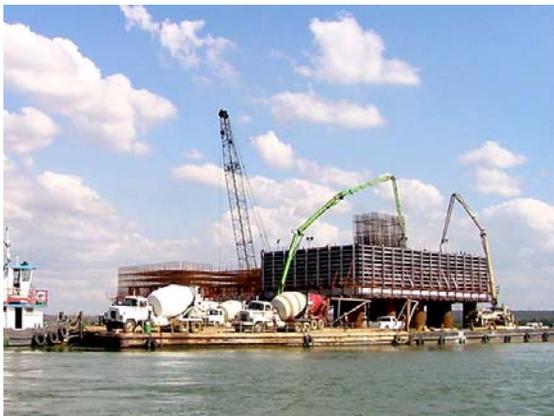
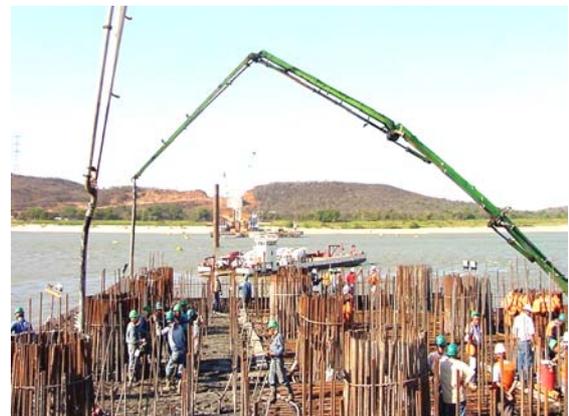
Comportamento térmico no centro do bloco A. Pila 30

Concretagem do bloco A do pilar 30

Com base no comportamento da estrutura durante o monitoramento das temperaturas, no Bloco do pilar 19, no Bloco A do pilar 30, e baseado nos resultados das análises térmicas para as diferentes alternativas propostas, com respeito às curvas de evolução de tensões térmicas, o Dr. Marcos Pimenta informou ser possível concretar, em uma única camada, os próximos sub-blocos do Bloco da Torre P.30.

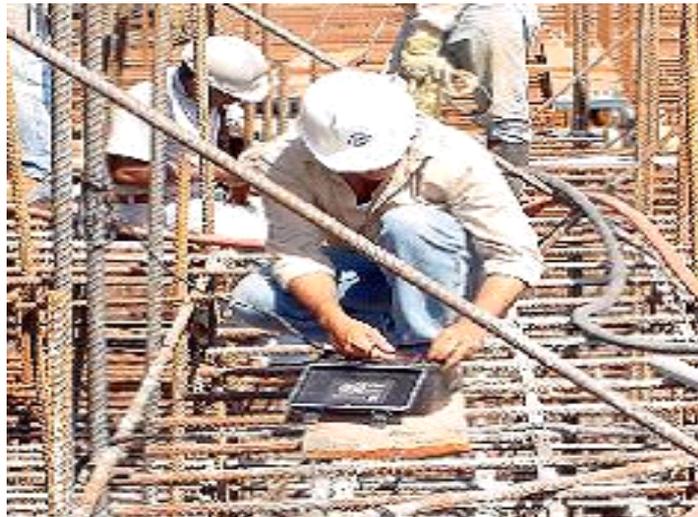
Leitura de temperaturas no bloco C do pilar 30

Para a concretagem no sub-bloco C, do Bloco da Torre P.30 foram colocados dois sensores, com as mesmas posições utilizadas nos blocos anteriores. A concretagem total deste Bloco, foi de 2.554,00 m³ de concreto, em um tempo de 64 horas.

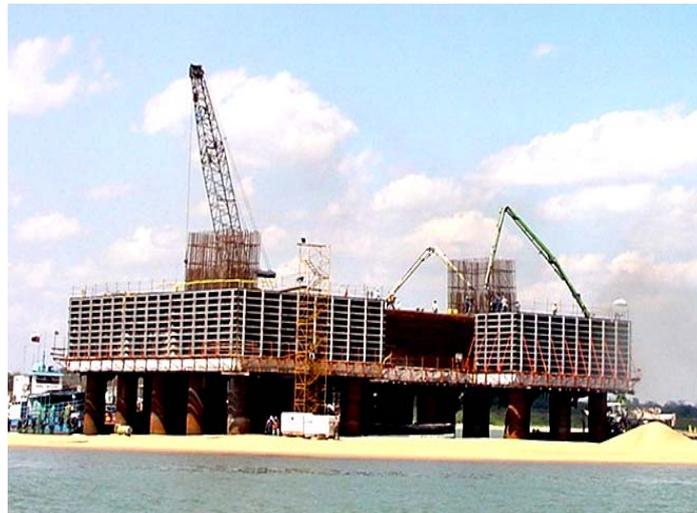
Concretagem bloco C bloco Pilar 30

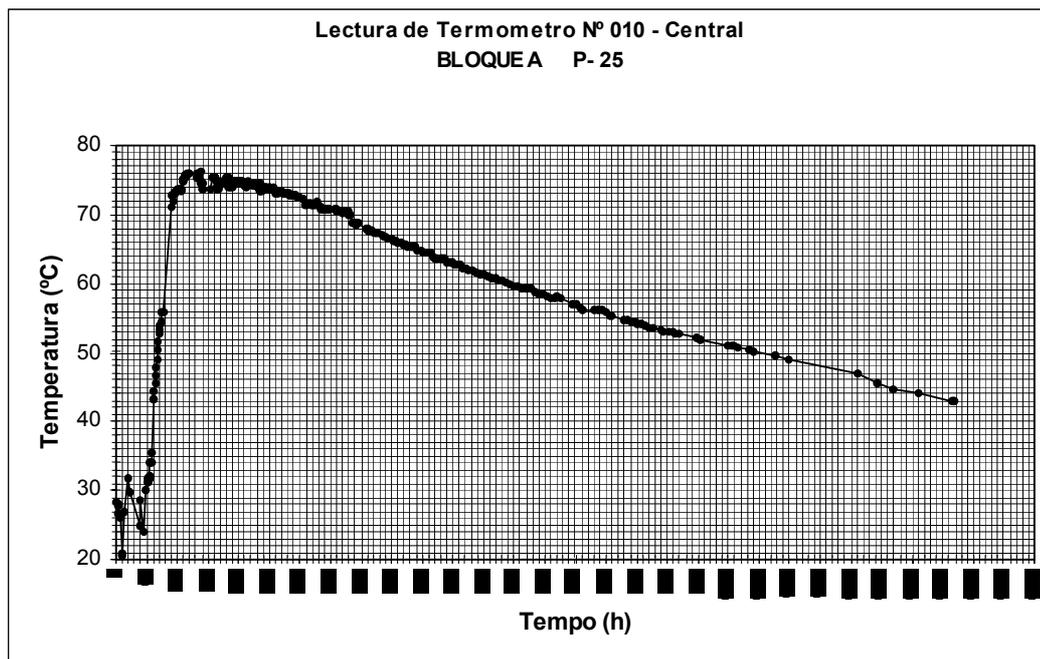
Comportamento térmico no centro do Bloco A do Pilar 25

Foram lançados da ordem de 2.644 m³ de concreto, em um tempo de 75 horas, com temperatura do concreto fresco variando entre 25 e 30 °C

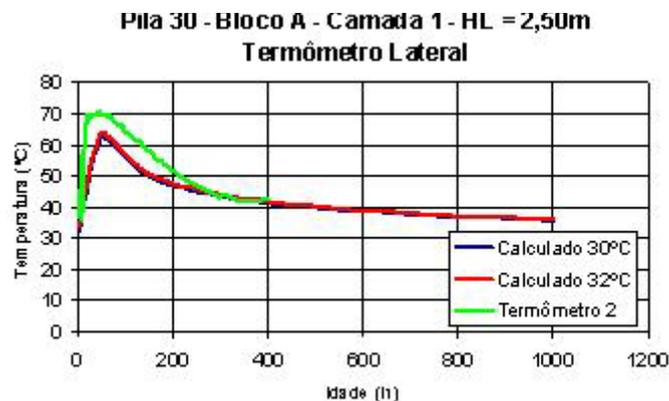
Os cálculos prévios foram realizados considerando-se temperaturas de lançamento do concreto de 30°C e 32°C, que correspondem à condição verificada na obra.

P30 – Bloco A - Comparação entre as temperaturas calculadas e medidas na posição de instalação do termômetro lateral.

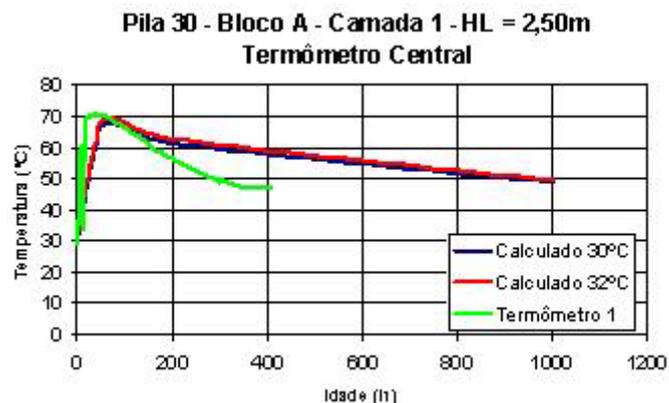
P30 – Bloco A - Comparação entre as temperaturas calculadas e medidas na posição de instalação do termômetro central.

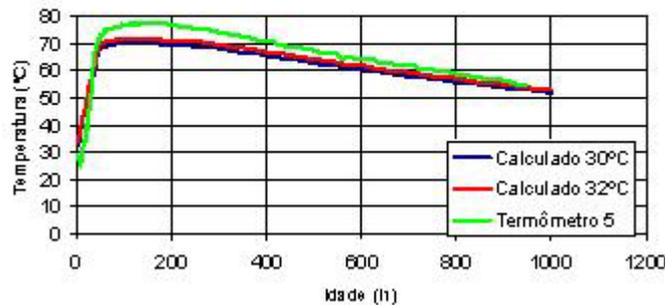
Pila 30 - Bloco C - Camada Única - HL = 5,1m
Termômetro Central

P30 – Bloco C - Comparação entre as temperaturas calculadas e medidas na posição de instalação do termômetro central.

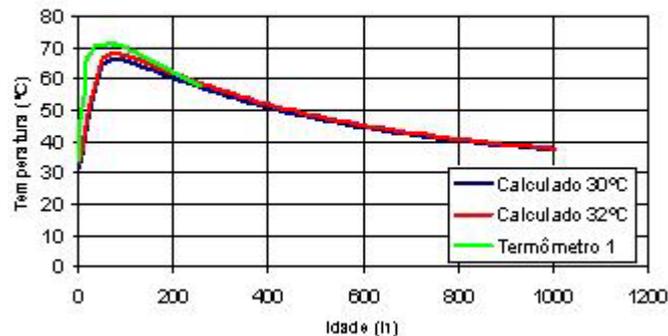
Pila 19 - Camada Única - HL = 3,10m
Termômetro Central

P19 – Comparação entre as temperaturas calculadas e medidas na posição de instalação do termômetro central.

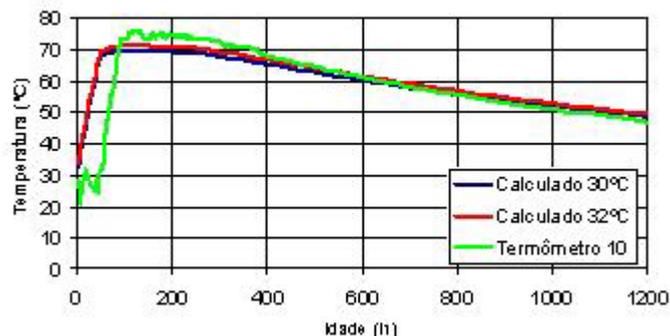
Pila 25 - Bloco A - Camada Única - HL = 5,10m
Termômetro Central

P25 – Bloco A - Comparação entre as temperaturas calculadas e medidas na posição de instalação do termômetro central.

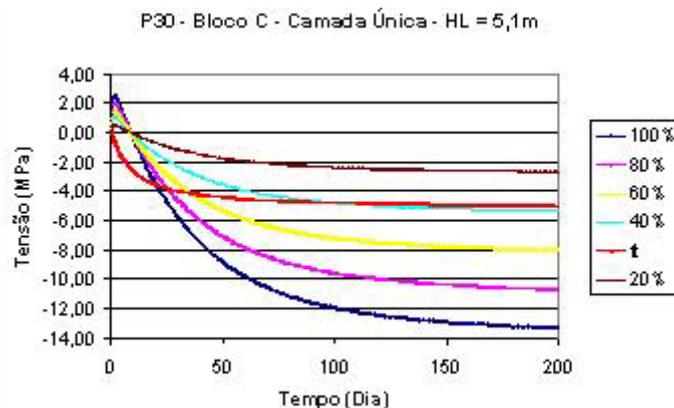
Apresenta-se, a seguir, um gráfico ilustrativo das tensões teóricas obtidas a partir das temperaturas calculadas previamente às concretagens. O exemplo apresentado corresponde à situação mais crítica analisada (Pila 30, com concretagem contínua em camada única de 5,1m).

P30 – Tensões calculadas para diferentes graus de restrição.

Conforme se observa na figura anterior, efetuou-se uma análise paramétrica das tensões, considerando-se graus de restrição às deformações térmicas variáveis de 20% a 100%, verificando-se que as tensões calculadas nas estruturas são maiores, à medida que se aumenta a restrição considerada nos cálculos.

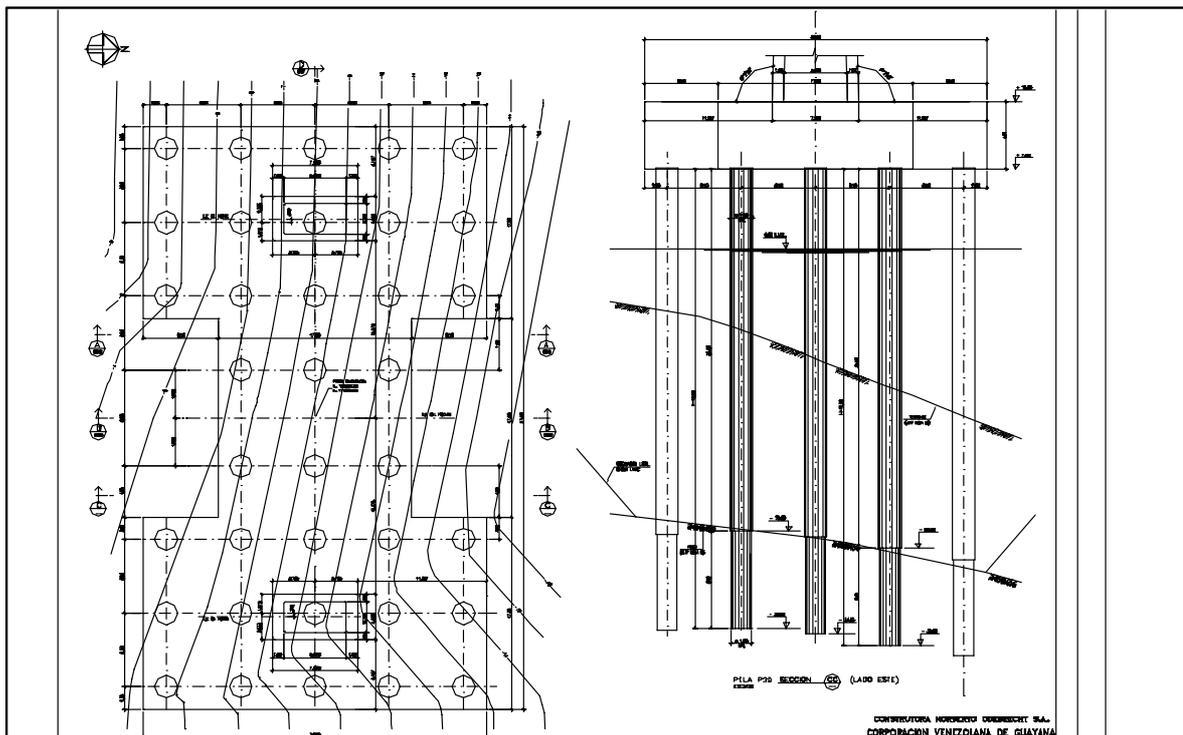
CABEZAL P30 Planta e Seção Transversal

Esta liberdade é propiciada pela grande flexibilidade das estacas, em função da sua grande profundidade.
