Ponte Rio Niterói- Três Décadas de História

B. Ernani Diaz

SIMPÓSIO
INTERNACIONAL
SOBRE PONTES
E GRANDES
ESTRUTURAS

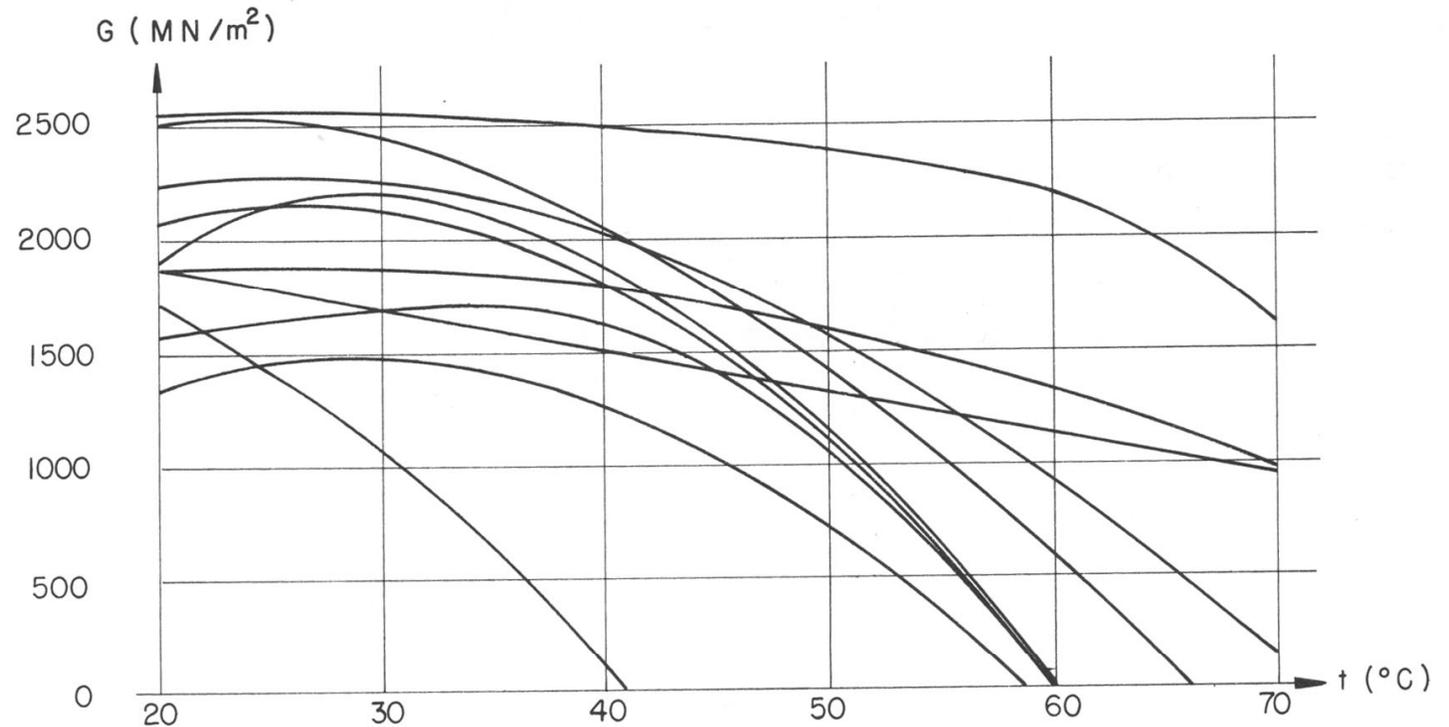
É importante ressaltar que no caso de incêndio a cola fica plástica e perde sua capacidade. Portanto veículos portanto combustíveis

são proibidos de trafegar sobre pontes

Figura Variação do módulo G com a temperatura
